阪神大震災における被害・利用実態をふまえた 神社空間のあり方に関する考察

Research on Shrines' Damages and Roles as Refuges
Caused by *KOBE, OSAKA* Earthquake

近藤隆二郎*
Ryujiro KONDO

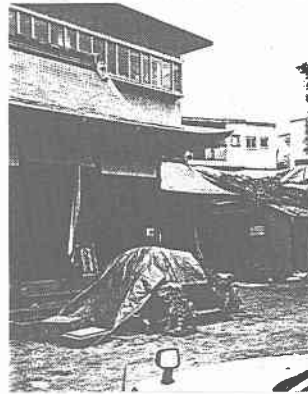
図8 滞在型避難地として利用(東灘区八坂神社 3/4)

うな建物がある場合に限定されよう。小規模の神社である八坂神社(東灘区)でも境内にテントが張っており、滞在型避難所として利用されていた(図8)。稲荷神社(東灘区)では、「次の大地震が来たら家が壊れるだろうという方や、次ぎ(地震)が来たら怖いということで車でここに寝てらっしゃった。ここを避難所にしようと、テントを建てて共同生活をしました。火をおこしてご飯を炊いたりしました。最初のうちは34人、5世帯ほどここに車で寝泊まりしていました。」という自主コミュニティ的な避難所として利用された。

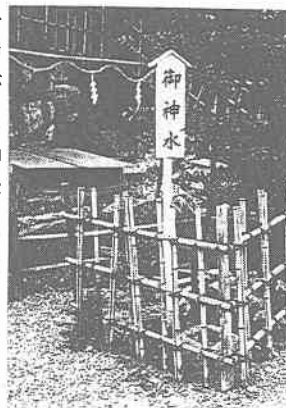
図9 西宮市廣田神社境内の御神水 3/6

神社境内には手水舎や井戸などがあり、断水時には近隣の人が水を求めに来た。しかしその多くは枯れ井戸や水道利用のもので、ほとんど機能しなかったという。広大な敷地を持つ廣田神社(西宮市)境内には御神水としての湧き水および裏山にも湧き水があり、「水が出ないということで、湧き水が御神水としてあつたので、そちらのお水を取りに来られた。一番よくこられる

方で2時間半か3時間も待っていました」と近隣だけでなく遠方からも清浄な水を求めて人々が殺到した(図9)。
