トルコ・コジャエリ地震による橋梁被害概要

九州工業大学 建設社会工学科 正会員 幸左 賢二
トルコ政府 道路総局 帆足 博明

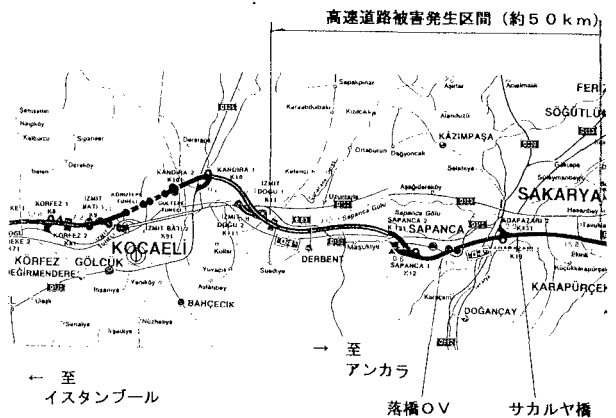
図-1 損傷橋梁位置

図-1に示すようにイスタンブールと首都アンカラを結ぶ高速道路E80号線をオーバパスしている橋梁が落橋した。調査時点では、落橋した桁はすでに撤去されていたが部分的な計測、被害写真、設計図により損傷状況を推定する。橋梁は3基の壁式橋脚(北端よりA1橋台、P1橋脚、P2橋脚、P3橋脚、A2橋台とする)で支持された単純PC桁4連(スパン長26@4=104m、幅員12m)からなっている。PC桁は5主桁で橋台とは約65度の斜角をなしている。図-2
