集集大地震により倒壊した片継脚鉄塔の耐震性に関する研究

九州大学
九州大学大学院

学生会員 池田征司
フェロー 大塚久哲

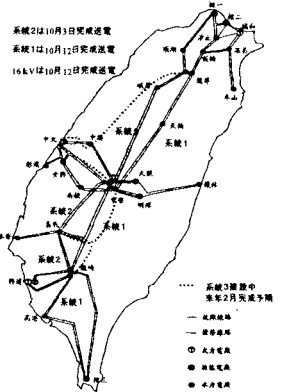
図-1 超高压幹線系統図

台湾の超高压送電鉄塔の幹線(図-1)は2系統から成る。第1系統・第2系統ともに震源断層とほぼ並行に走っているため、第1系統の中寮~天輪間と第2系統の中寮~峨眉間で特に被害が大きく、地滑り等が原因と考えられる鉄塔倒壊や鉄塔の傾斜・変形、鉄塔の基礎の破壊や移動が多数報告された。1999年10月8日付けの台湾電力公司供電處被害状況報告に基づく被害の概要を表-1に示す。
