# 台湾地震による烏溪橋の被害分析

九州工業大学 建設社会工学科 正会員 幸左賢二・山下由貴  
 大日本コンサルタンツ(株) 正会員 田崎賢治  
 建設技術研究所(株) 正会員 鈴木直人

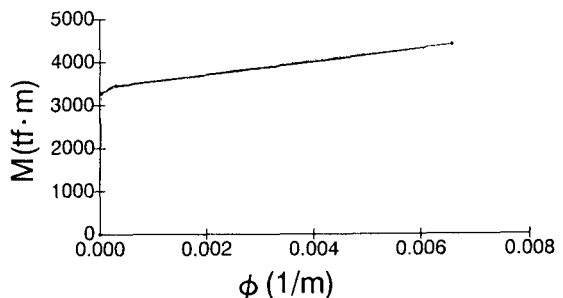
図-5 モーメント-曲率関係

下流側の橋脚は、図-4に示すようにB2、B3の壁式橋脚が橋軸直角方向に大きくせん断損傷しており、ひび割れは貫通していた。B4橋脚では橋脚自体には大きな損傷は認められないものの、基礎部にはせん断損傷が生じ、下流側に5~7°傾いており、路面には70cmの沈下が認められた。また、B5、B6橋脚には曲げタイプの水平ひび割れが橋脚中間部で認められた。現地測定の結果、B4、B5橋脚天端はほとんど移動していないものの、橋脚基礎は西側に2m移動している。以上から、B2、B3橋脚の損傷原因としては、大きな橋軸直角方向への地震力、あるいは地盤の移動に伴う橋脚の変形によるせん断損傷が考えられる。仮に地震動による損傷として現行道路橋示方書により保有水平耐力照査を行うと、図-5に示すように、橋軸直角方向の降伏耐力が500tf(降伏モーメント3500tf・m)、終局曲げ耐力が640tf(終局モーメント4500tf・m)、せん断耐力が315tfとなっている。これを躯体重量728tfで割ると等価水平震度は0.45となる。この等価水平震度は、阪神大震災における阪神高速道路3号神戸線の被災橋脚の平均的等価水平震度である0.41にほぼ対応している。壁式橋脚のせん断耐力は複雑であると考えられるが、通常の計算手法ではせん断耐力は比較的小さい値となっている。
