9.21 台湾地震における斜面被害の特徴

荒谷建設コンサルタント 正会員 山下 祐一

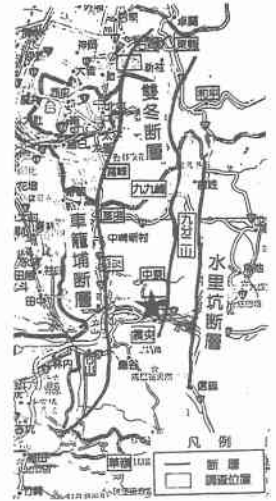
図一 台湾 9.21 集集地震位置図

2. 地震の概要 今回の地震は主に車籠埔断層が動いたことにより発生した (図一)。南北約 80 km の範囲で、1~4m の鉛直変位が確認され、断層の北端では約 10m の段差が生じるとともに水平移動も認められた。各地で地震波の記録が取れており、震央の名間で最大水平加速度 984gal (東西方向)、最大鉛直加速度 335gal が観測された。成功大学で整理した集集地震による最大水平加速度 (分布図一) によると、今回現地調査した斜面被害の範囲では 400gal 以上の水平加速度が観測されている。
