平成13年芸予地震における山口県内の岩盤斜面崩壊

山口大学工学部	正会員	山本哲朗	鈴木素之
山口大学大学院	学生会員	寺山 崇	勝部安昭
常盤地下工業（株）	正会員	瀬原洋一	吉原和彦
宇部興産コンサルタント（株）	正会員	赤松 伸	○鈴川俊道

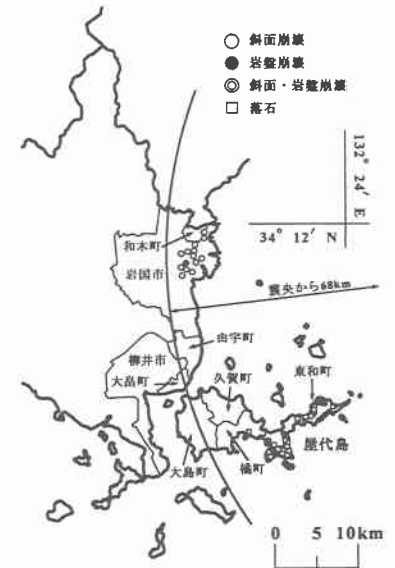
3. 斜面災害の概要 図-1に著者らが斜面被害の調査を実施した山口県東部地域を示す。調査は国道2号線、国道188号線、国道437号線および県道60号線沿いの切り取り斜面を対象にした。図-1に示した各記号は斜面被害の発生した地点を示す。斜面崩壊は岩国市および大島郡東和町を中心に発生し、それらの位置は震央距離から68km以内にあることが明らかになった。ここで、斜面災害を鳥取県西部地震の場合と同様に分類した³⁾。その分類は、著しく風化した表層土が崩壊する斜面崩壊（A）、節理面に沿って岩塊が滑り落ちる岩盤崩壊（B）、斜面崩壊と岩盤崩壊が一緒に発生した斜面・岩盤崩壊（C）、数個の岩塊が落下する落石（D）の4種類である。斜面被害の総件数は112件にも及び、その内訳は、斜面崩壊14件、岩盤崩壊47件、斜面・岩盤崩壊4件および落石47件である。本地震による岩国市お

図-1 山口県東部における斜面災害発生地点

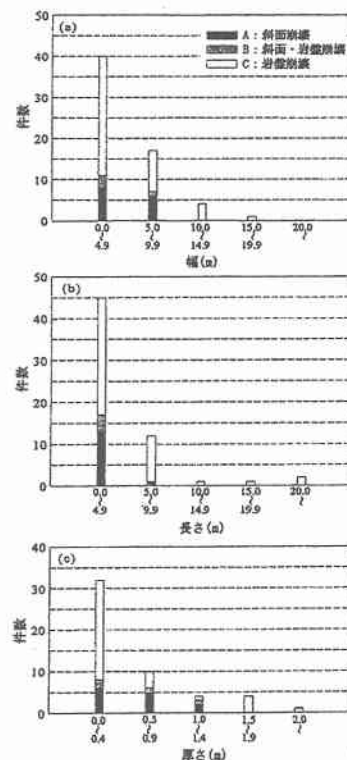
図-3 崩壊の幅, 長さおよび厚さの頻度分布
