芸予地震による石積み擁壁の被害分布

広島大学大学院工学研究科	フェロー会員	佐々木 康
同上	正会員	森脇 武夫
同上	正会員	加納 誠二
同上	学生会員	西本 大介
広島大学工学部	学生会員	○木村 紋子

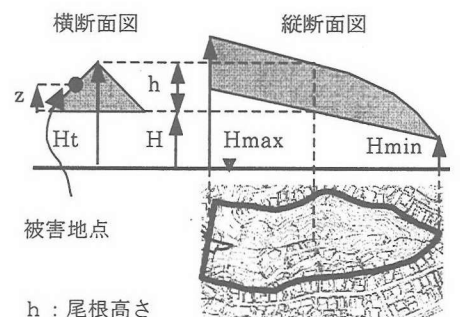
図2 尾根形状の定義

石積み擁壁の被害発生地点の分布を調べるため、尾根高さを図2のように定義し、その高さの何割の位置に被害が発生しているかを調べた。全尾根における被害分布を図3に示す。この図から石積み擁壁の被害率は上部ほど大きくなっていることが分かる。

尾根の側方斜面の勾配と尾根の横断面の形状に注目した。斜面勾配は、尾根の横断面の尾根高さ/尾根幅 ($\tan^{-1}(h/B)$) で表した角度で定義した。この定義を用い各尾根の勾配と被害の関係を見ると、勾配が大きくなるにつれて、被害率・被害規模は大きくなる傾向がみられた。さらに、勾配が 30° を越える西三津田では、尾根高さの3/4以上の尾根上部において被害が100%と急増している。
