兵庫県南部地震における都市トンネルの被害と特徴

本文は1995年兵庫県南部地震で水平動によるせん断変形の影響を大きく受けたと見られる都市トンネルを対象にその被害と特徴について報告するものである。開削トンネルの代表事例として神戸高速鉄道、西代駅から新開地駅迄の被害、シールド・トンネルの代表例として鳴尾御影汚水幹線などの被害、導水路トンネルの代表例として千刈トンネルの被害を紹介する。これらから、従来指摘されていた軸方向の検討に加え横断方向の検討が不可欠であり、大断面化するとこれが一層顕著になることを指摘した。又、曲線部や振動性状変化点での対策が必要であることも明らかにした。これらの対策に免震が有力な工法であることを指摘した。

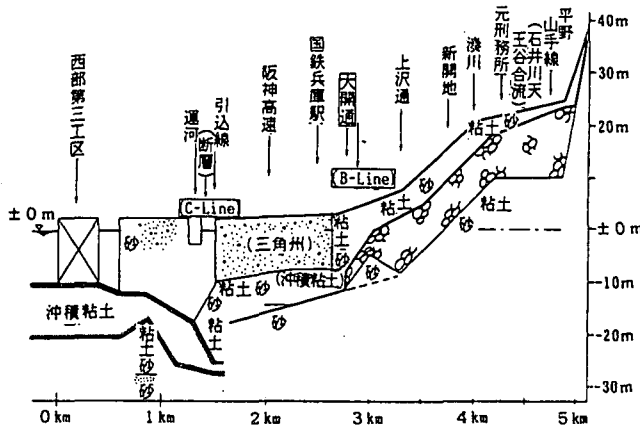
図-3 旧湊川地質縦断図

被害の最も著るしかった大開駅付近を横切る旧湊川地質縦断を図-3に示す。

図示されている通り縄文海岸線 (B-Line) より海側に位置し、地上部も多大な被害を受けた地域である。一般に、GL-20m~-30m以深にN値50以上の砂礫層が存在し、その上部にN値10前後の砂質土層と粘性土層が交互に存在している。本地域は旧湊川から新湊川にかけての河口域と考えられ、中位の地盤である。地下水位はGL-4.0m付近に存在している。

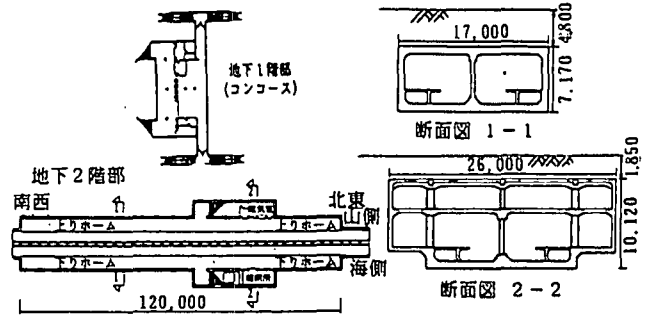
図-4 (a) 大開駅平面 (b) 代表断面

主要駅の構造はほぼ同じであるが高速長田駅では、中柱のピッチが3.0mで土被りが3.75m~5.35mであるのに対し大開駅では中柱のピッチが3.5mで土被りが4.8mとやや深くなっている。最も被害の著しかった大開駅の平面、断面図を図-4に示す。

図-4に示した大開駅は、一般駅部と2層4径間からなるコンコース部分とを比較すると、被災は深い土被りをもつ一般駅部に集中している。これは隣接の高速長田駅も同様である。

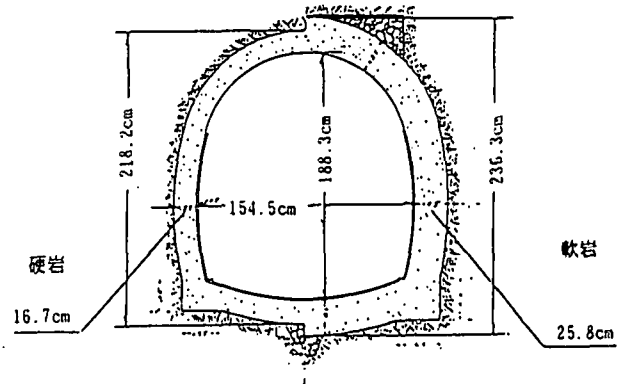
図-13 千荊導水路の横断面

本導水路のトンネル標準断面を図-13に示す。断面形状は、全線を通して高さ1.88m×幅1.55mの内空断面を有する馬蹄形である。覆工は無筋コンクリートで、厚さは硬岩部で16.7cm、軟岩部で25.8cm、土砂部および開削部で34.8cmである。
