# 1995年兵庫県南部地震による高架道路橋被害に関する総合的分析

**Key Words:** Kobe earthquake, Hanshin Expressway, RC single piers, failure mode, residual inclination

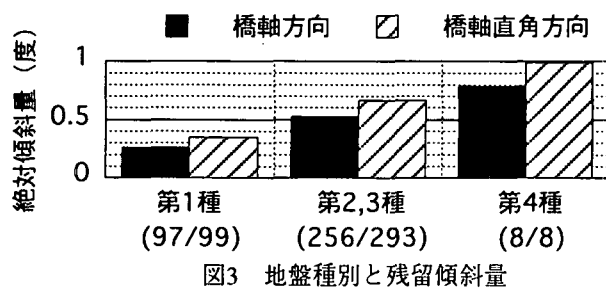
図2 RC単柱の残留傾斜

図2に、RC単柱の残留傾斜を示した。地震動は断層直角方向（北西—東南）に卓越していたと言われるが、図を見るとほぼ断層直角方向にあたる橋軸直角方向だけでなく、橋軸方向の傾斜もかなり大きいことがわかる。また、傾斜量は西方で概して小さいのに対し、東方（P50～P300のあたり）で連続的に大きくなっていることが注目される。傾斜の方向は、橋軸方向に関しては神戸側、橋軸直角方向に関しては山側に傾斜しているものが多い。地震動の関係と思われる。図3には、杭基礎に支持されたRC単柱のみを対象として、地盤種別ごとの残留傾斜量の平均値を示した。良好な地盤では概して傾斜が小さく、軟弱地盤では大きい傾斜が見られる。ただし、図中の(97/99)等の数字は、1種地盤において杭基礎に支持された単柱が99基のうち97基に関して傾斜のデータが得られていることを表しており、各地盤種

神戸線の対象区間では全718基のうち、先述の損傷が大きいため撤去となった156基とは別に、残留傾斜が大きい（橋脚天端残留変位が15cm以上、または残留傾斜が1度以上<sup>3)</sup>）という理由で88基が撤去、再構築となった。この中には、地上部外観上はほとんど損傷のないD判定のものも31基含まれている。地上部損傷が軽微ながら残留傾斜が大きかったものについては、傾斜の発生原因として橋脚地中部の損傷、又は、基礎の損傷が考えられるが、その発生メカニズムが現時点では明らかでない。
