# 阪神・淡路大震災における西宮市の都市施設の 被害と復興の総合分析のための GIS 利用

岩井 哲<sup>1</sup>・亀田弘行<sup>2</sup>・碓井照子<sup>3</sup>

西宮市を対象として、1995年兵庫県南部地震による都市災害の複雑な様相を GIS(地理情報システム)上に展開することにより、物理的災害事象の時空間的特性を定量的に考察し、それらと機能的復旧過程や緊急対応過程との関連を横断的・総合的に把握した。ライフライン・建物などの物理的な被害データ、上水道管路・道路などの都市基盤データ、地形や地質などの自然データ、ライフラインの復旧や避難所などの都市機能と緊急対応に関わるデータなどを収集して GIS 上で統合して、ライフライン・建物の被害の相互の関連や地形・地質条件などが被害に与えた影響、被害の要因を調べた。また自治体や学会による建物被災度評価と建物撤去の実態との比較、避難所での避難者数の推移とライフラインの復旧過程との関連などの考察を行った。

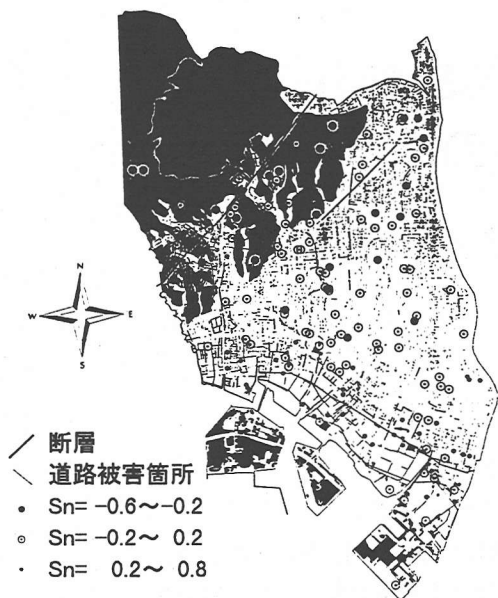
図1 西宮市の地形・地質分類

西宮市の地形・地質区分として、図1のように六甲花崗岩や甲山安山岩が卓越する「山地」、大阪層群とこれを覆う中段段丘、高位段丘が卓越する「丘陵地」、沖積層が広がる「沖積平野」、臨海部における地形を、ボーリングデータを基に地盤の軟弱さを示す Sn 値<sup>1)</sup>の違いによって区分し、「埋め立て地」と「臨海部軟弱地盤地帯」とした。上水道配水管被害と給水管被害の分布をそれぞれ図2, 3に示す。先の地形図を基にして、町丁目ごとの代表地形を「山地」・「丘陵地」・「宅造地」・「沖
