# 阪神大震災での中圧ガス架管の事例分析

安藤広和<sup>1</sup>・小口憲武<sup>2</sup>・清水謙司<sup>3</sup>・小川安雄<sup>4</sup>

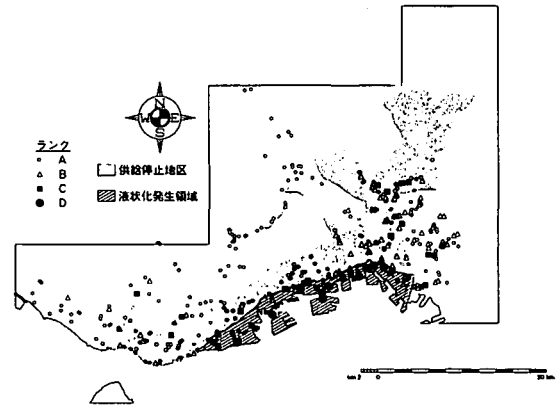
図-1 現地調査箇所

現地調査は各箇所を踏査し、橋梁、管およびその付近の護岸、地盤等の状況を確認し、記録することにより行われた。現地調査箇所を図-1に示す。健全度についてはその状況に応じて表-1に示すようにランク分けした。

液状化と非液状化地区での架管の分布状況を図-1に示す。図中の液状化発生領域とは前述したように濱田らによる調査対象範囲に相当する。健全度を比較した結果を表-3に示す。
