# 2001年インド西部地震における建物被害の特徴と 得られた教訓について

2001年1月26日にインド西部において被害地震 (Mw=7.7) が発生した。筆者らは、現地の被害状況を調査し地震防災に役立てることを目的に、2月12日から17日の6日間にわたり被災地に行き、地盤災害から各種構造物の被害調査を行った。本論文では、まず構造物被害の中から建物被害を取り上げ、被害の特徴のまとめを行った。これによると、震央に近い中小都市や村では伝統的な石を積み上げた組積造建物に被害が集中し多くの死者が出た。一方、大都市の特に新市街地では、1階がピロティ形式となっている鉄筋コンクリート造建物に被害が集中していた。これらの被害の特徴から得られた教訓および地震災害軽減について検討を行った。

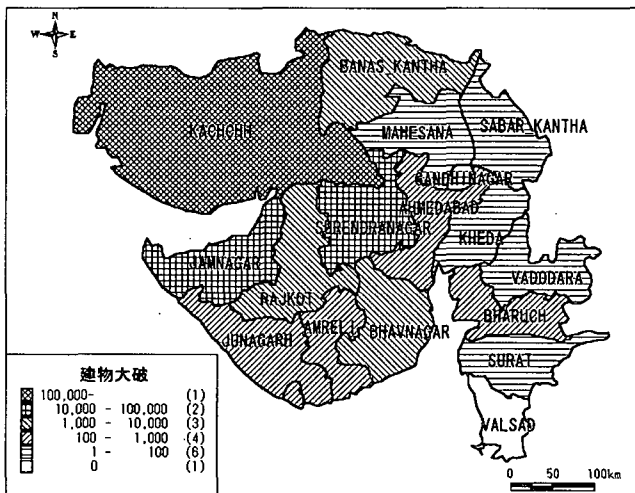
図-2 Gujarat 州における行政区ごとの建物大破数分布

建物の被害は表-1にまとめたように、Gujarat 州全体で、大破数が 228,906 棟、損壊数が 397,615 棟（以上 2 月 5 日現在）となっている。行政区単位では、Kachchh 地方の大破 150,396 棟が突出しており、次に Surendranagar や Jamnagar の 2 万棟を越える大破棟数であった。図-2 に表-1 の建物大破数を分布図として表現した。

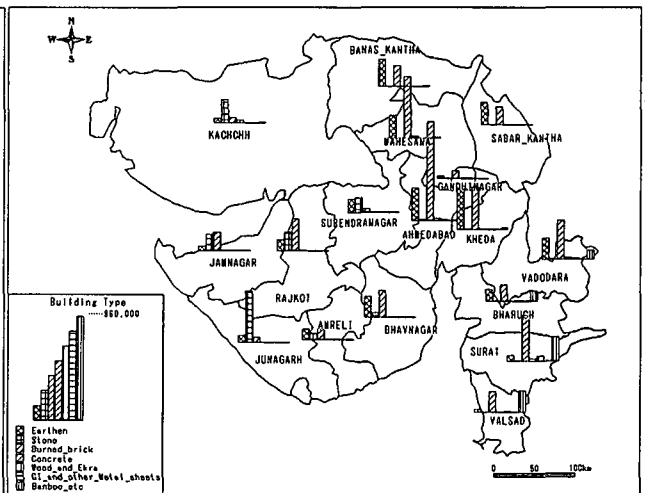
図-3 Gujarat 州における行政区ごとの建物タイプ別棟数<sup>4)</sup>

インドでは 10 年に一度国税調査を行い、この時に建物の壁構造も調べている。図-3 に Gujarat 州の行政区ごとの建物タイプについて示す。これによると、
