平成12年鳥取県西部地震における電気通信設備被害

奥津 大¹・藤橋 一彦¹・木戸 精一²・高橋 健二³

平成12年鳥取県西部地震では、最大震度6強を観測するとともに沿岸部等で液状化等の地盤変状が発生した。本稿では、同地震によるNTT西日本の屋外通信設備被害を報告する。

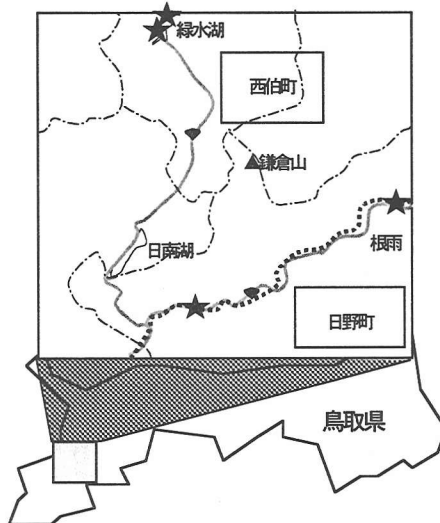
図-4 調査対象設備位置

本地震において通信サービスに影響を及ぼすような地下ケーブル被害は発生しなかった。また、地上からの目視点検では、本地震による地下通信設備の被害の兆候（マンホールの浮上、ルート近傍の亀裂・陥没等）は見られなかった。そのため、地震直後の緊急点検は実施しなかったが、その後12月に震源地周辺で異常のあった橋梁に添架されている設備について調査を行った。調査対象設備の概要を図-4 及び表-2

に示す。なお、調査対象設備がある日野町及び西伯町の震度はそれぞれ震度6強、6弱であった。
