鳥取県西部地震、芸予地震における ため池被害について

谷 茂

農業工学研究所 造構部 上席研究官 (〒305-8609 茨城県つくば市観音台 2-1-2)

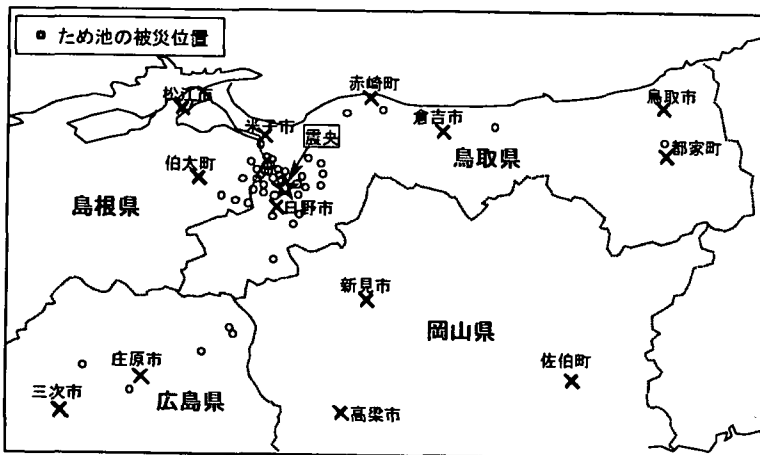
図-3 鳥取県西部地震における被災ため池の位置

図-3 は被災ため池の位置を示したもので鳥取県にほとんどが集中しているが、被害を受けたため池で最も震央から最も離れたものは約 48km に位置していた。図-1 のデータからすると最大加速度 170gal 程度の範囲にため池被害が及んだことになる。

被害分類として、生じた被害の中で規模の大きいものをそのため池の被害として分類した。堤体の崩壊・はらみ(6 箇所)、堤体のクラック(14)、堤体からの漏水(5)、取水施設の破損 (20)、洪水吐の破損(2)、洪水吐・取水施設周辺からの漏水(6)、上流斜面の張りブロック(5)、その他(10)であり、クラック、取水施設の被害が多かった。
