護岸近傍に位置する基礎杭の 地震時被害に関する一考察

兵庫県南部地震時には多くの構造物と同様に下水道施設にも甚大な被害が生じた。神戸市東部に位置する東灘処理場においても、各種構造物に大きな被害が生じた。魚崎運河護岸近傍に位置し、その基礎杭の地中部に大きな被害が生じていることが予測されていた管理本館が、地震後5年半を経過して解体・撤去されることとなった。この機に、地震時の杭の挙動や破壊形態を解明することを目的として、杭を掘り出し、目視調査を含めた各種調査を実施することにした。その調査結果および被害状況を踏まえた数値解析結果により、本調査杭には地震によって大きな荷重が作用し、その後の地盤流動により残留変位が生じたものと推測された。

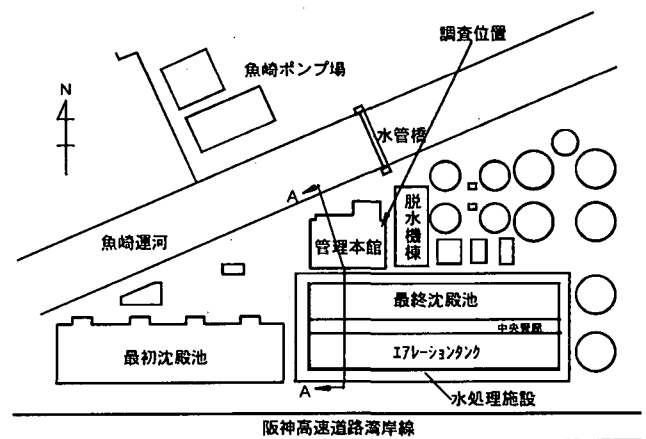
図-1 処理場平面図

兵庫県南部地震時には多くの土木構造物が被災した。神戸市東部に位置する東灘下水処理場においても、管理本館をはじめとして各種構造物に大きな被害が生じた。その中で、水処理施設(図-1)の撤去・再構築工事に伴い実施した被災杭の調査結果は既に報告されている¹⁾。水処理施設よりもさらに魚崎運河護岸側(護岸からの距離は約40m)に位置する管理本館では、その基礎杭(PC杭、φ350mm、L=27m)の頭部に大きな被害が生じていた²⁾ことと、上記の水処理施設の被害から基礎杭の地中部でも被害が生じていることが予測されたが、管理本館が継続使用されたため調査は行われなかった。今回、管理本館が地震後5年半を経過して解体・撤去されることとなったのを機に、地震時の杭の挙動や破壊形態を解明することを目的として、杭を掘り出し、目視調査を含めた各種調査を実施した。処理場の平

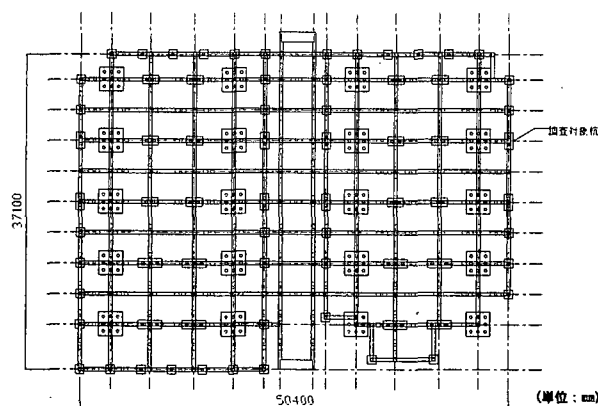
図-3 杭伏図

図-3に示すように、調査した杭は、管理本館（地上3階建て、一部地下室あり）東側壁部（厚さ1.0m）の基礎で、2本の杭で柱を支えている。調査にあたっては、2本の杭の周囲を鋼矢板（V型）で締切り、杭頭から約10.5mの深さまで地盤を掘削し、杭の残留変位、損傷状況および周辺の地質状況を中心に調査を行った。残留変位に関する調査では、光波測距儀による三次元測量によって杭の絶対変位を、また、掘削底面以深に対しては挿入式傾斜計によって相対変位を測定した。損傷状況に関する調査では、目視によって損傷状況を観察するとともに、掘削底面以深についてはボアホールカメラを杭内部に挿入して損傷状況を調べた。また、周辺地盤の地質状況調査では、兵庫県南部地震後に本館近くで実施されたボーリング調査の結果、周辺施設の建設工事に際して行なわれたボーリング調査の結果、および埋土層と沖積粘土層との境界を確認するために掘削底面から実施したボーリング調査の結果などを基にして、地質構成および層厚等の推定を行った。さらに、掘削に伴って採取した試料の粒度試験を行った。

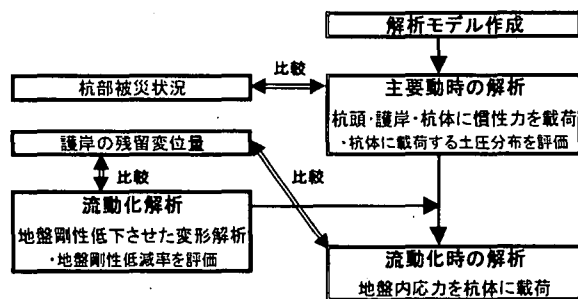
図-5 解析フロー

すでに報告されている処理場全体の被害状況調査の結果によると、魚崎運河に近いブロックほど大きな残留変位が生じ被害が大きかったことから、基礎杭は、地盤流動による影響を受けたものと推察される。そこで、地震時の基礎杭の被災状況を把握することを解析により試みた。

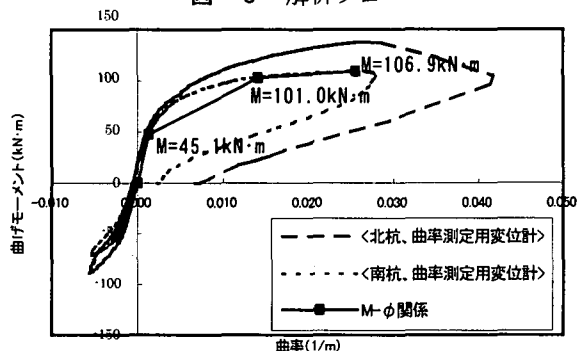
図-6 杭のM-φ関係

解析では、杭はトリリニア型の曲げ特性を有するはりとしてモデル化したが、今回掘り出した杭の杭頭から6mの範囲の部分を用いて曲げ試験を行い、その特性を設定することにした³⁾。曲げ試験の結果を図-6に示す。また、地盤は、調査位置周辺のボーリング調査結果を基にモデル化した。解析に用いた地盤定数を表-1に示す。
