平成13年芸予地震における山口県東部を中心とした斜面災害

山本哲朗¹・鈴木素之²・寺山崇³・勝部安昭³

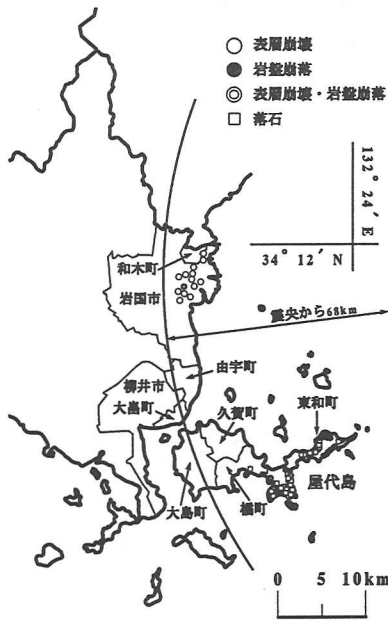
図-2 斜面崩壊調査地点

図-2 に著者らが斜面崩壊の調査を実施した山口県東部地域を示す。調査は国道2号線、国道188号線、国道437号線および県道60号線沿いの切り取り斜面を対象にした。図-2 に示した各記号は斜面崩壊の発生した地点を示す。斜面崩壊は岩国市および大島郡東和町を中心に発生し、それらの位置は震央距離から68km以内にあることが明らかになった。また、図-3 に多くの斜面崩壊が集中していた大島郡東和町のみでの斜面崩壊発生地点を示す。ここで、斜面崩壊を鳥取県西部地震の場合と同様に分類した³⁾。すなわち、(A) 著しく風化した表層土が崩壊する表層崩壊、(B) 節理面に沿って岩塊が滑り落ちる岩盤崩落、(C) 表層崩壊と岩盤崩落が一緒に発生した表層崩壊・岩盤崩落、(D) 数個の岩塊が落下する落石の4種類である。それらを簡単に模式化したものを図-4 に示す。斜面崩壊の総件数は112件にも及び、その内訳は、表層崩壊14件、岩盤崩落47件、表層崩壊・岩盤崩落4件お

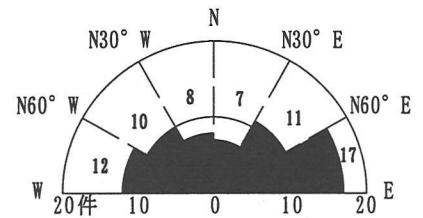
図-5 走向の頻度分布

れない落石および岩盤崩壊がきわめて多く発生していたことが挙げられる。これは鳥取県西部地震の場合と同様である³⁾。岩盤崩落では既存の節理面に沿って木の根が張っていた。木の根の太さは2.0cm~14.0cmの範囲である。節理面が存在するとその面でのせん断強度は小さいことは言うまでもないが、木の根により節理面が広げられた結果、地震動に対して岩盤は不安定な状態になっていることが指摘できる。斜面の走向がわかっている65件についてその頻度分布を調べた(図-5)。斜面の走向はN60°E~N89°Eのものが17件で最も多く、次いでEW~N61°Wのものが12件となっている。これは崩壊斜面の地形および地震波の伝播方向をそのまま反映した結果である。また、崩壊形態ごとの崩壊の幅、長さおよび厚さの頻度分布についても調べた(図-6)。図-6から、崩壊の幅は4.9m以下で40件、長さは4.9m以下で45件、厚さは4.9m以下で32件であり、小規模な崩壊が多数発生していたことが特徴である。斜面には一部に擁壁工(6件)および落石防止柵工(3件)が施工されていたが、圧倒的に多かったのが落石防止網工(42件)であった。落石防止網工に着目し、各崩壊形態別の損壊の有無について調べた。損壊は13件、未損壊は29件であり、地震動による斜面崩壊に対し、落石防止網工はかなり効果的であったといえる。
