地震被害が大規模に生じた盛土や自然斜面と地盤の関係

那須 誠¹

地盤に着目した地震被害の調査結果から各種の地震被害が地盤条件の変化点で多く、被害原因として地盤の不同鉛直・水平変位や地盤変位に伴う急激で大きい偏土圧等が考えられることを既に発表している。今回は、台地の縁や山腹で地震被害が大規模に生じた3つの盛土と自然斜面の地盤について検討した。その結果、ともに谷状地形に存在していることや湧水が存在すること、集水地形になっていること、盛土等の下部と地山との間あるいは法尻部の地盤に軟弱粘性土層(粘土層や腐植土層)が存在することなどの共通性が認められた。さらに、地震のとき盛土底部等の軟弱土層部分が迂り面になって、あるいは一定厚さでない軟弱土層部分に鉛直・水平方向の不同変位が生じて崩壊が生じたことが推定されたので、その結果を報告する。

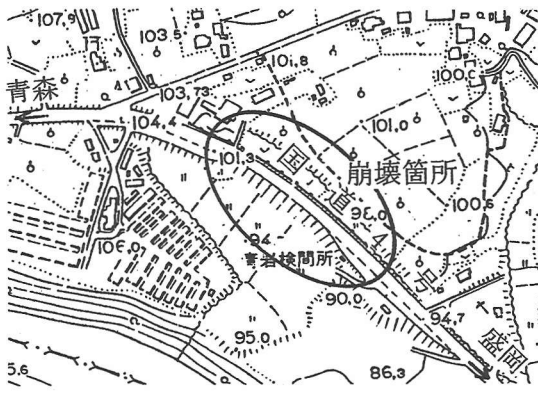
図3 目時地区盛土の崩壊位置⁵⁾

昭和43年十勝沖地震(1968.5.16, M=7.9)で、岩手県三戸町目時地区(図3⁵⁾)で国道4号線の砂質土からなる最大高さ約5mの盛土が、図4⁶⁾と図5⁷⁾に示すように、幅約110mに渡って1方向に法先から約40m

の遠方まで流出する大崩壊を起こした⁶⁾⁻⁸⁾。この盛土は段丘を開析して発達した沢の枝谷(図6⁵⁾)を横断し、この枝谷の下流方向に盛土のみの流出が生じた。図5から分かるように、盛土下の軟弱地盤はローム層や有機物混入の粘性土からなり、その下の基盤の表面は枝谷
