# 地中埋設物の被害と特徴

\* 神戸大学 高田至郎  
 \*\* 神戸大学 前田俊宏  
 \*\*\* 神戸大学 辻野洋慶

#### Damage and features of buried structures

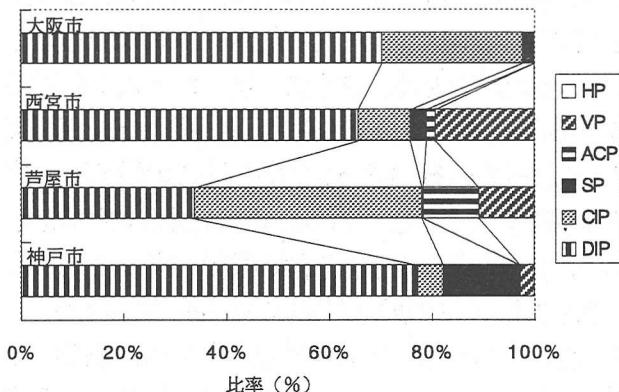
本地震で兵庫県内9市5町の全給水所帯135万6000戸のうち95万4000戸で断水が発生し、被害額は約541億円に達した<sup>1)</sup>。図1.1には神戸市、西宮市などの配水管の管種別累積延長の割合を示している<sup>2)</sup>。図1.2.

図1.1 配水管の管種別累積延長の割合
