阪神・淡路大震災における支承・伸縮継手・ 桁間連結装置の被害と今後の設計のあり方

大阪市立大学 北田俊行¹⁾、ショボント建設(株) 加藤正晴²⁾、川口金属工業(株) 小塚 均³⁾
名古屋工業大学 後藤芳顯⁴⁾、駒井鉄工(株) 鮫島能章⁵⁾、日本鋼管(株) 塚本睦浩⁶⁾
(株)エスエ 安井 亨⁷⁾、オビス工業(株) 牧口 豊⁸⁾

本論文は、土木学会鋼構造委員会・鋼構造震災調査特別小委員会の中の支承・伸縮継手等分科会の調査・研究活動の概要と、その成果の1つである支承の代表的な被害状況を簡単にまとめると共に、日本道路協会の「兵庫県南部地震により被災した道路橋の復旧に係る仕様」をも踏まえて、支承の今後の設計法を議論する上で参考となる資料を提供している。支承の今後の設計法については、上部構造、落橋防止構造、および橋脚基礎などとの関連で、弾性設計レベルの地震力(レベルⅠ)、および地震時保有水平耐力に相当する地震力(レベルⅡ～Ⅲ)に対して、どのような設計法があるのかについて言及している。

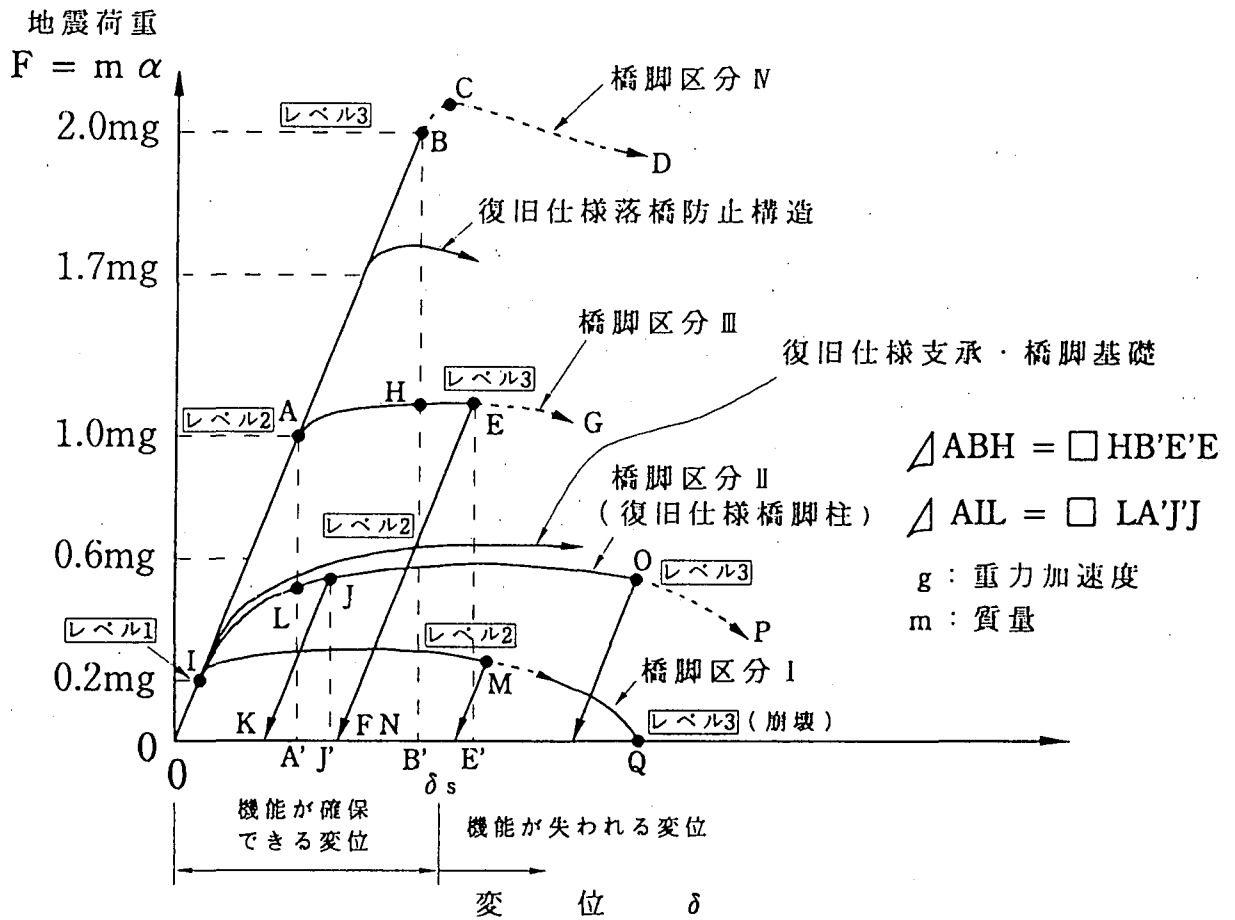
図-2 区分Ⅰ～Ⅳの橋脚にレベル1～3の地震が作用したときの挙動の違いを説明する概念図⁴⁾

表-2、および図-2には、地震の規模を1～3の3つのレベル、橋脚区分をI～IVの4つの区分に分類した鋼製橋脚の種々のレベルの耐震設計法のコンセプトをまとめている⁴⁾。図-2には、復旧仕様における橋脚、支承、落橋防止構造（落橋防止壁、および桁間連結装置）、および橋脚基礎（アカー・ボルト、アカー・フレーム、および基礎杭・ケツ）の設計レベルをも示している。復旧仕様において、橋脚基礎、および支承は、橋脚の地震時保有水平耐力に相当する地震力に対して耐える構造とすることとしている。ただし、橋脚基礎については、地震時保有水平耐力に相当する地震力が作用地震力に対して大きく上回る場合には不経済な設計となるため、設計地震力の最大値を作用地震力の1.5としている。また、落橋防止構造は、桁の落下を確実に防止するため、上部構造の死荷重反力に等しい水平力を用いて、1.5倍の許容応力度の割増しは行わずに設計するものとしている。

図-2、および表-2に示した鋼製橋脚のように、①支承をヒューズ・メンバー的に設計したり、また、②死荷重を支持する機能と水平地震力（あるいは風荷重）に対処する機能とを分離し、それぞれの機能ごとに異なる支承を設けるなど、支承にも、種々の設計法が考えられる。支承の種々の設計法の概念図を、作用地震加速度と変形性能との関係で示したのが図-3である。横方向の地震力に対しては、図中に示すように、レベルIの地震に対しては、伸縮継手を防護するため、ストップを設けることも必要となるかもしれない。今後は、この図や図-2、および復旧仕様^{1)・2)}を参考に、支承、落橋防止壁、桁間連結装置、および伸縮継手を、上部構造、アカー・ボルト、アカー・フレーム、および基礎杭（あるいはケツ）などとの関連で、弾性設計レベルの地震力（レベルI）、および地震時保有水平耐力に相当する水平地震力（レベルII～III）に対して、どのように設計すべきなのかを、検討していくことが必要である。
