## 2000年鳥取県西部地震および2001年芸予地震における 斜面崩壊の特徴

Tetsuro Yamamoto<sup>1</sup> and Motoyuki Suzuki<sup>1</sup> and Takashi Terayama<sup>2</sup> and Kazuhiko Yoshihara<sup>3</sup> and Hiroshi Harada<sup>2</sup> and Yasuaki Katsube<sup>4</sup> and Kouichi Miyazaki<sup>4</sup>

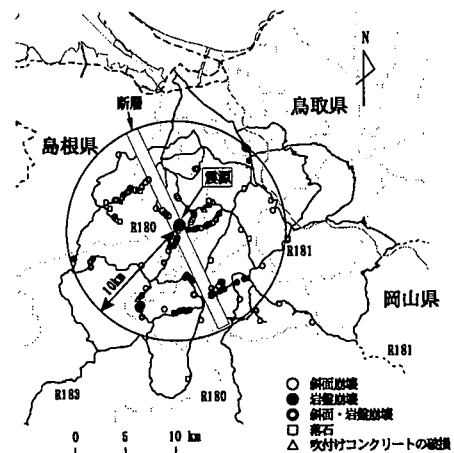
図-2 斜面災害の調査地点

図-2に著者らによる斜面災害の調査地点を示す。図中の記号は表層崩壊、岩盤崩落、表層崩壊・岩盤崩落、落石および吹付けコンクリートの破損を表し、崩壊形態ごとに分類している。調査は国道180号線および国道181号線沿いを中心にして国道183号線、国道482号線およびそれらをつなぐ県道、農道、林道沿いの自然斜面および切り取り斜面を対象にした。調査した地域の岩種は大部分が花崗岩であり、その他、粘板岩、泥質片岩、玄武岩、流紋岩であった。

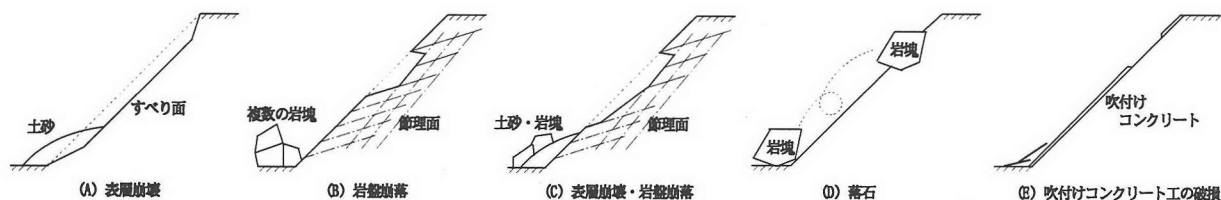
図-3 崩壊モデル

これら斜面災害を(A)著しく風化した表層土と下位の弱風化岩との境界ですべりが発生する表層崩壊、(B)節理面に沿って岩塊がすべり落ちる岩盤崩落、(C)表層崩壊と岩盤崩落が一緒に発生した表層崩壊・岩盤崩落、(D)数個の岩塊が斜面を落下する落石、(E)吹付けコンクリートの破損の5種類に分類し、それらを模式化したものを図-3に示す。斜面災害の総件数は136件であり、その内訳は、表層崩壊48件(35.3%)、岩盤崩落36件(26.5%)、表層崩壊・岩盤崩落22件(16.2%)、落石18件(13.2%)および吹付けコンクリートの破損12件(8.8%)である。図-2からわかるように、これら斜面崩壊は震央を中心にして概ね半径10kmといった狭い範囲内に集中して発生していることが大きな特徴である。崩壊形態ごとにそれぞれ代表的な斜面崩壊を取り上げ、以下に説明する。

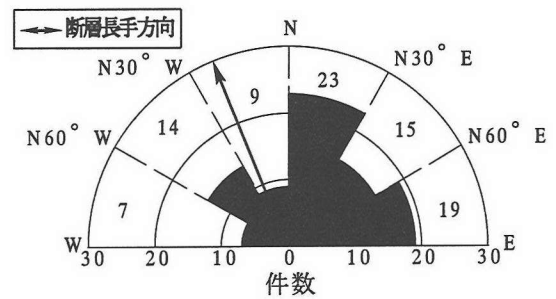
図-4 崩壊した斜面の走向の頻度分布

斜面崩壊の崩壊形態に関して特筆すべき点として、集中豪雨時にはあまりみられない岩盤崩落、落石、吹付けコンクリートの破損といった被害が多数発生していたことが挙げられる。特に、岩盤崩落では柱状および板状節理面に沿って岩盤が崩壊しているのが多くみられた。写真-2 にその代表的な例を示したように、岩盤崩落では節理面の間隔は樹木の根によって押し広げられていた。そのため、岩塊は振動に対して不安定な状態になり、今回の地震動により岩盤は容易に崩落したと考えられる。次いで、斜面崩壊を調査した地点のうち、斜面の走向がわかっている 87 件の頻度分布を調べ、図-4 の結果を得た。この図から、斜面は走向 NS~N29° E の頻度が 23 件で最も多く、N~W 方向より N~E 方向を向いている斜面において崩壊が多く発生している。この方向は断層の長手方向と直交する。ここで 12 地点で発生した吹き付けコンクリートに着目すると、N~E 方向のものが 11 件で最も多く、そのうち、N60° E~N89° E のものが 8 件を占めていた。

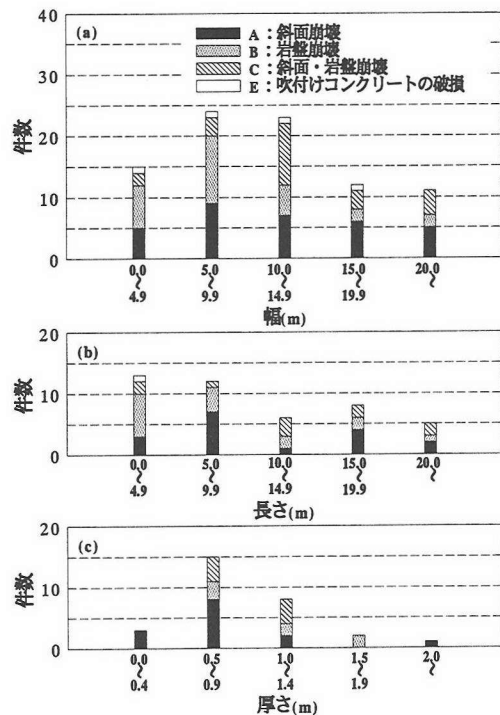
図-5 崩壊規模の頻度分布

崩壊形態ごとに崩壊の幅、長さおよび厚さの頻度分布を図-5 に示す。斜面崩壊の規模については、幅 5.0~9.9 m で 24 件、長さ 4.9 m 以下で 13 件、厚さ 0.5~0.9 m で 15 件と最大の頻度で

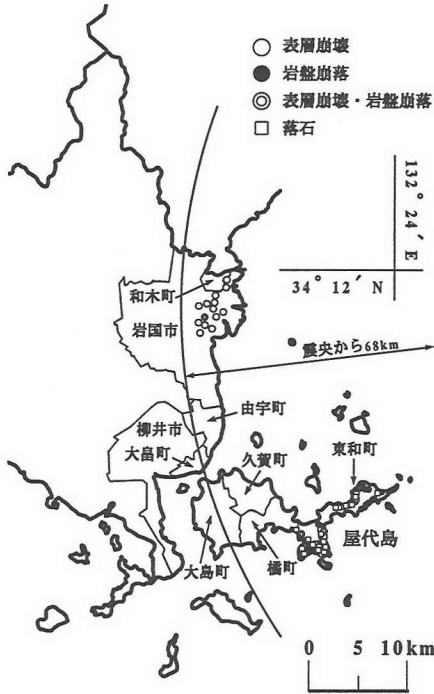
図-7 斜面災害の調査地点 (山口県東南部)

図-7 に著者らが斜面災害の調査を実施した山口県東南部地域および斜面崩壊地点を示す。調査は国道 2 号線、国道 188 号線、国道 437 号線および県道 60 号線沿いの切り取り斜面を対象にした。図-7 にみられるように斜面崩壊は岩国市および大島郡 (屋代島) 東和町を中心に発生し、その最も西側は震央距離から 68 km の地点にあることが明らかとなった。

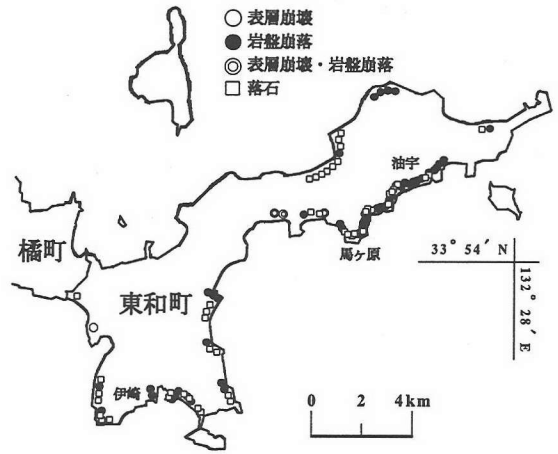
図-8 斜面災害の調査地点 (大島郡東和町)

図-8 に斜面崩壊が集中して発生した大島郡東和町における斜面崩壊の発生地点を示す。斜面崩壊の形態は鳥取県西部地震の場合と同様に分類したところ、(A)表層崩壊、(B)岩盤崩落、(C)表層崩壊・岩盤崩落および(D)落石の 4 パターンがみられ、(E)吹付けコンクリートの破損はゼロであった。斜面崩壊の総件数は 112 件であり、広島県内での擁壁の崩壊を含む斜面崩壊件数 117 件にほぼ匹敵する<sup>10)</sup>。その内訳は、表層崩壊 14 件 (12.5%)、岩盤崩落 47 件 (42.0%)、表層崩壊・岩盤崩落 4 件 (3.5%) および落石 47 件 (42.0%) である。以下に岩国市および東和町における斜面崩壊の代表的な事例を崩壊形態ごとにそれぞれ記述する。

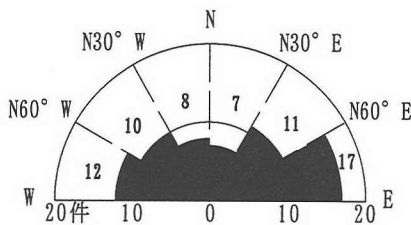
図-9 崩壊した斜面の走向の頻度分布

斜面の走向がわかっている 65 件の頻度分布を調べた図-9 に示す。斜面の走向は  $N60^{\circ} E \sim N89^{\circ} E$  のものが 17 件で最も多く、次いで  $EW \sim N61^{\circ} W$  のものが 12 件となっている。これは崩壊斜面の地形および地震波の伝播方向が反映された結果であると考えられる。また、崩壊形態ごとの崩壊の幅、長さおよび厚さの頻度分布を調べた結果を図-10 に示す。図-10 から、斜面崩壊の規模について最大の頻度は、幅 4.9 m 以下で 40 件、

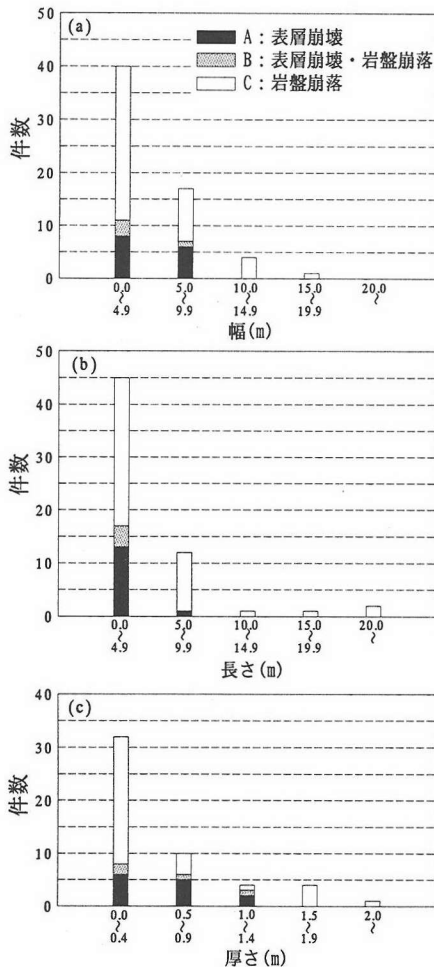
図-10 崩壊規模の頻度分布

長さ 49 m 以下で 45 件、厚さは 49 m 以下で 32 件である。このように、小規模な斜面崩壊が多く発生していた。地震時の特徴的な崩壊である岩盤崩落の規模については、頻度の最も大きいものは幅 49 m、長さ 49 m 以下、厚さ 0.4 m 以下であった。表層崩壊については幅 49 m、長さ 49 m 以下、厚さ 0.4 m 以下のものが最大の頻度であった。法面対策として、一部に擁壁工（6 件）および落石防止柵工（3 件）も施工されていたが、圧倒的に多いのは落石防止網工（42 件）であった。
