地震被害等を受けたコンクリート構造物への非破壊探査の適用事例

株式会社青木建設 研究所 正会員 ○塩月隆久

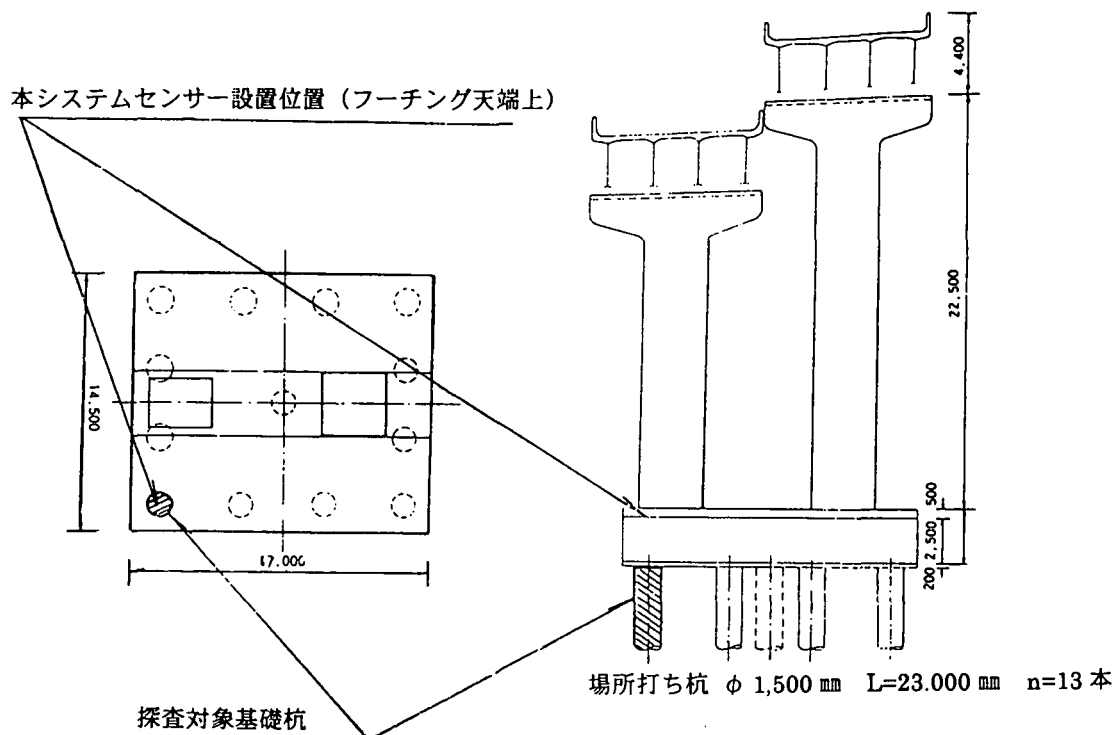
図-1 探査対象の基礎構造の概要

探査対象：地震被害を受けた高速道路高架基礎杭の損傷度の探査である。図-1に示すように探査対象の杭は場所打ち杭で、杭径 ϕ 1,500mm、杭長 23m、13本の群杭でフーチングの厚さ 3.0m であり、この中の1本を探査の対象とした。写真-1は掘り出しによって観察された杭頭部の被害状況で、幅 1mm 位の亀裂が数本あった。

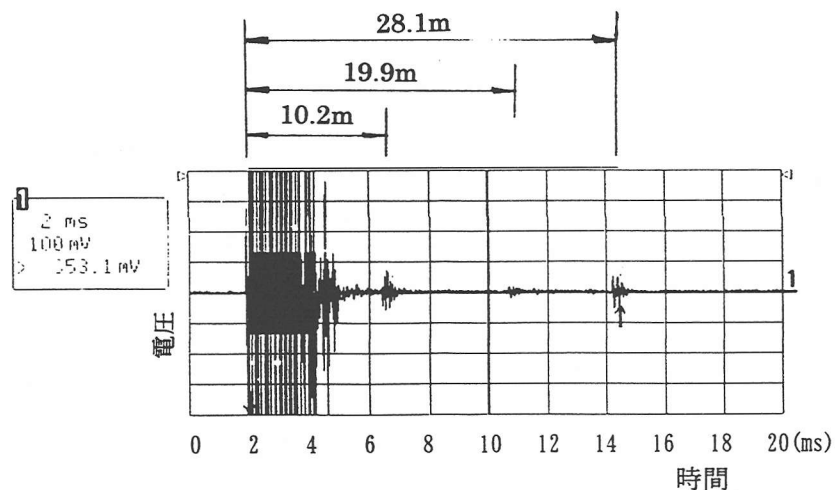
図-6 普通コンクリート・エレメントでの探査結果(RF波形)

探査対象：地中連続壁（深さ65m、幅1.2m）の施工に、普通コンクリートと高流動コンクリートの両方を使用している。鉄筋継ぎ手部のコンクリート充填不足による断面欠損の有無と欠損位置の比較探査を行ったものである。
