# (11) 阪神・淡路大震災による高速道路橋梁の被害と地盤の関係

前橋工科大学 フェロー会員 那須 誠

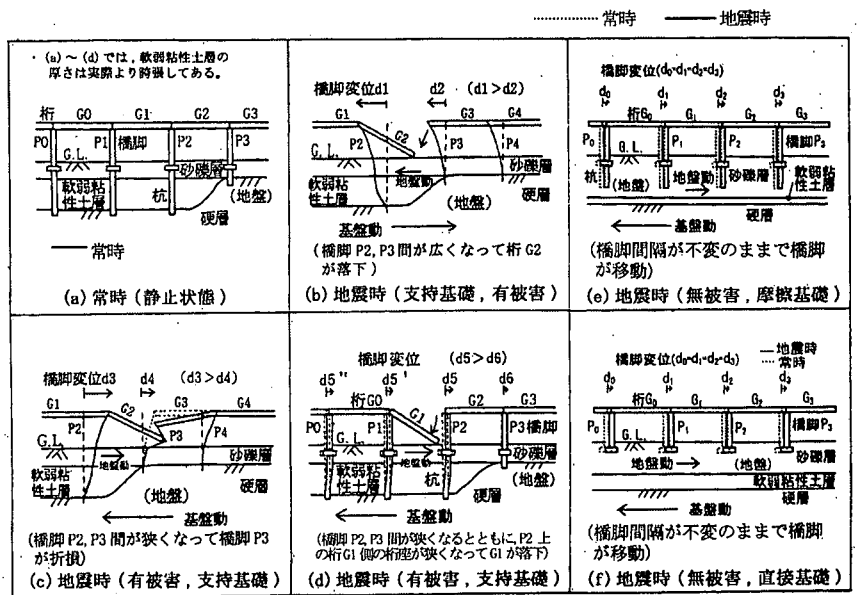
図1 橋梁の地震被害機構の推定例(軸方向;ケツ基礎等の場合も同様)<sup>1)3)</sup>

次に橋梁の軸方向別にみると、図1(a)のように橋梁が硬軟地盤境界部(地盤条件の変化点)等で軸方向に異種支持地盤状態にある場合は軸方向に被害を受け易く、その被害機構は例えば図1(b)~(d)のように考えられるが、図1(a)~(d)の場合軟弱粘性土層の存在範囲で摩擦杭基礎のときも被害が出易い。橋梁の軸直角方向の地震被害は自然にできた地盤条件の変化点にあつて異種支持地盤状態にある場合の外に、図2(a)のように基礎がしっかりしているため人工的にできた地盤条件の不連続点でも発生し易く、図2(b)のように基礎に拘束された杭が表層地盤の動きに抵抗して地盤の動きを止めて、杭や基礎に急激な大きい偏土圧が作用して被害が生じることが考えられる<sup>1)3)4)</sup>。いずれの方向の場合も橋梁被害は図1, 2に示すように、動く地盤(動きの大きい地盤)と動かない地盤(動きの小さい地盤)の境界部で被害が生じており、地盤変位差(不同変位)によって被害が生じることが考えられる。なお上下逆転型地盤でも図1(e), (f), 図2(c), (d)のように摩擦基礎や直接基礎の場合は地盤の動きに建造物が追従し地盤から力を受けないため被害が出難いと考えられる<sup>1)3)4)</sup>。

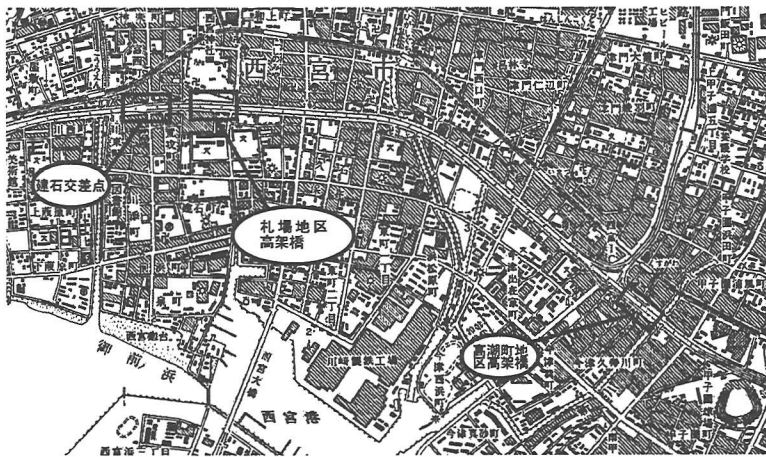
図5 位置図(高潮町地区, 札場地区, 建石交差点を新地形図<sup>6)</sup>に追加)

高潮町地区の高架橋で落橋が生じた(図3)<sup>5)</sup>。鋼単純桁2連(支間長40,30m)を支持する西P167橋脚(単柱式円形断面橋脚)に鉄筋段落し部等でせん断破壊が生じた(図4)<sup>5)</sup>。図5,6の新旧地形図<sup>6)7)</sup>をみるとその橋梁は川を跨ぐとともに旧今津村の集落があった自然堤防の縁にある盛土地に存在する。自然堤防は地盤が良く盛土地は図8から分かるように砂・礫層の下に軟

それは図5,6の新旧地形図<sup>6)7)</sup>の外に地盤状態図<sup>1)</sup>をみると、昔から西宮の集落の有る砂洲(砂堆)とその西側の盛土地の境界部で両者に跨った部分で落橋が生じ、図8の地質縦断図も参照すると前者は地盤がよく後者の地盤は図11の神P138橋脚近傍の土質柱状図<sup>5)</sup>が示すように砂礫層の下に粘性土層(深度13m付近)がある上下逆転型地盤である。硬軟地盤境界部(地盤の良い砂洲(砂堆)と地盤の悪い盛土地の境界部)の後者側で生じており、その被害機構は図1(d)のように考えられる。即ち、高架橋と地盤状態の関係から橋脚はP39から大阪側は砂洲(砂堆)上に、P40より明石側は盛土地にあることと、このように異種支持地盤状態にあったため地盤に不同水平変位が生じて橋脚間隔が変化して落橋被害が生じたことが推定される。

落橋は図 5, 6 の新旧地形図<sup>6)7)</sup>の他に地盤状態図<sup>1)</sup>をみると夙川沿いの自然堤防沿いの埋没谷部で生じている。ここで図 8 の地質縦断図をみると TP-11m, -13m 付近に腐植土層があり、この地盤は上下逆転型地盤と考えられる。このような比較的狭い埋没谷では地震時に特に上下逆転型地盤が谷軸方向に強く動きやすく、かつ構造物が被害を受けやすいことが既に調べられている(例えば水深第 1 高架橋<sup>8)</sup>のように)。従って、地震時に図 2(b)のような現象が生じたことが考えられる。即ち、傾斜の上手側(北側)から下手側(南側)

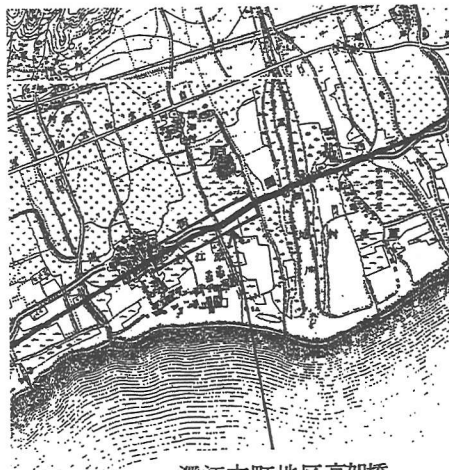
図16 位置図(深江本町地区を旧地形図<sup>7)</sup>に追加)

本橋の倒壊は図15、16の新旧地形図<sup>6)7)</sup>の他に地盤状態図<sup>1)</sup>をみると、芦屋川沿いの自然堤防(東側)と旧深江集落(西側)が存在する自然堤防(西側)の間にある埋没谷部で発生している<sup>1)</sup>。図17は神P138橋脚近傍の土質柱状図<sup>5)</sup>であり、図18は地質縦断面図である。両図をみると、地盤は上下逆転型地盤であり、これまでに地震被害が多く見られる地盤構造<sup>1)</sup>と同じである。従って、ここでは埋没谷の表層地盤が谷筋方向の下流側へ(標高の高い北側から標高の低い南側へ)急激かつ強く動いたことによって、しかもその動きがしっかりとした基礎(群杭)によって急激に止められたことにより大きい偏土圧が基礎に作用して、反作用として橋脚と桁が北側に倒壊したことが考えられる。なお、これと同じように埋没谷で被害を受けた構造物として阪神石屋川車両基地も挙げられる<sup>1)</sup>。

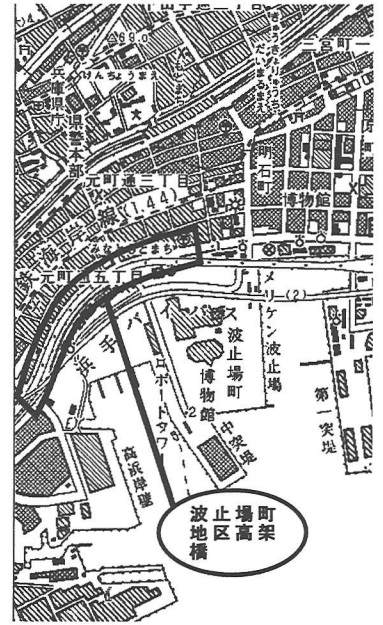
図20 位置図(波止場町地区を新地形図<sup>6)</sup>に追加)

本橋の落橋は図20,21の新旧地形図<sup>6)7)</sup>に示すように、海岸埋立地とそうでない地山部分の境界部で両者に跨った部分で生じた。前者は軟弱地盤と考えられることと、この付近で図22の地質縦断図よりこの付近で基礎面高さが急変していることが分かる。この橋梁は異種支持地盤状態にあることから地盤に不同水平変位が生じて橋脚間隔が変化し、その影響で橋脚が天端付近から圧壊し、上部構造が地上付近まで沈下したことが推定される。また、P-457橋脚を境にして西側に向かって地盤最上層のS層がかなり厚くなり、東側にも厚くなる傾向がある。しかも、P-457の基礎杭の本数(図19上で1辺当たり5本)が東西両隣のP-456,P-458の(同3本)よりかなり多く、地盤条件の不連続点にあり地盤条件の悪いところにしっかりした基礎を作ったために、図1(d)あるいは橋軸方向に図2(b)のような現象が生じたことが考えられる。

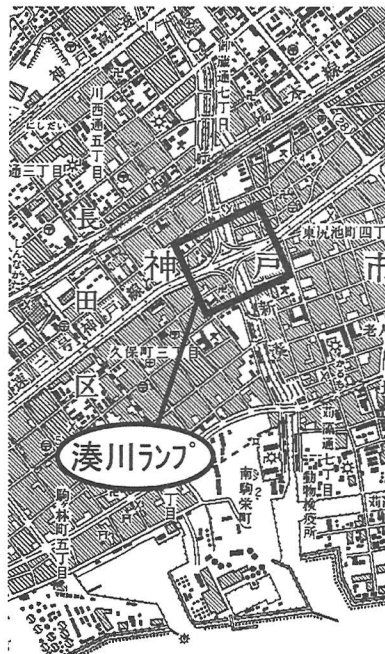
図 25 位置図(湊川ランプを新地形図<sup>6)</sup>に追加)

図23<sup>5)</sup>, 24<sup>5)</sup>と図25<sup>6)</sup>, 26<sup>7)</sup>を比較すると、東側にある2つの出入路E1, W1の落橋はいずれも旧河道部で生じており、E1は湊川河道を横断し、W1は南側半分が湊川河道上につくられている。図27の地質縦断図より、最上層(S)の下の粘性土層(Ac)はN値が小さくこの地盤は上下逆転型地盤であることも分かる。

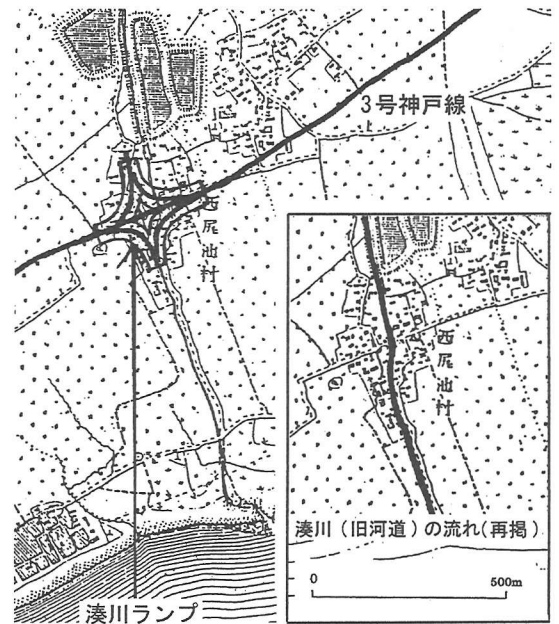
図 26 位置図(湊川ランプを旧地形図<sup>7)</sup>に追加)

なお、E2とW2ではともに桁が地震で左周りに回転したように変形している。それはE2ではその北側半分が自然堤防と田圃の境界部にあって、地震のとき田圃地盤から橋脚基礎が東側へ強く押されたため、W2ではその南側半分は自然堤防上に北側半分は田圃上にあり、北側の橋脚基礎が田圃地盤の方から強く押されたために発生したことが推定される。
