阪神・淡路大震災における道路閉塞状況に関する研究

Study of Impassable Roads During the Hanshin-Awaji Earthquake

塚口博司*、戸谷哲男**、中辻清恵**

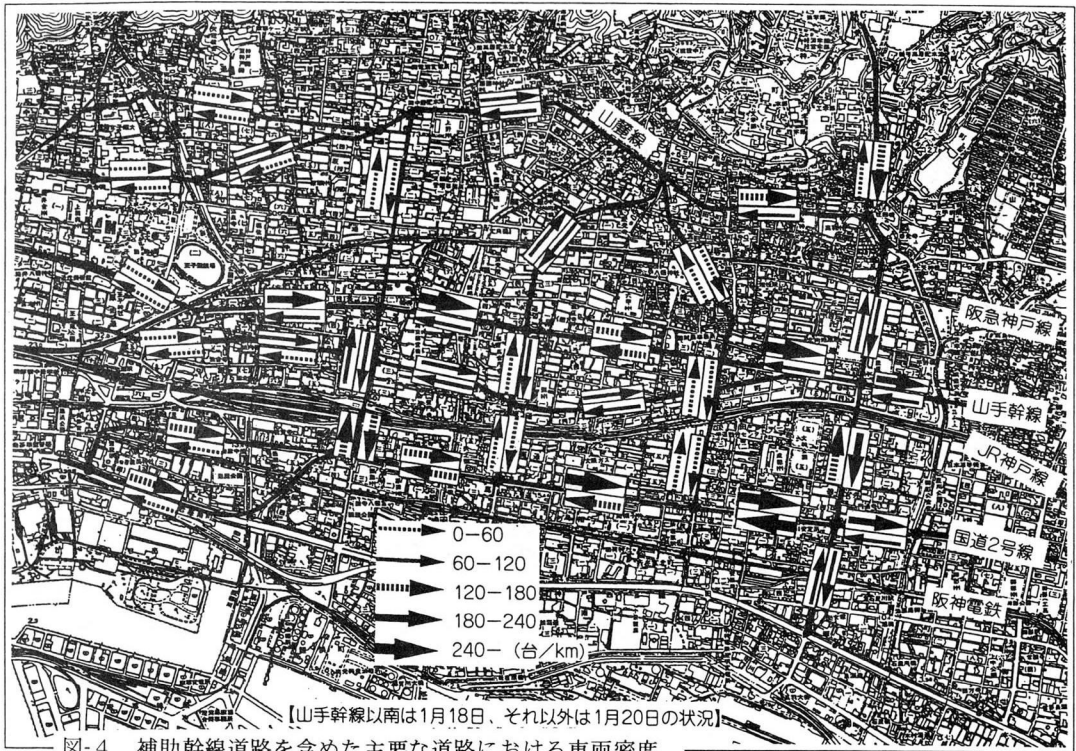
図-4 補助幹線道路を含めた主要な道路における車両密度

ここでは、神戸市灘区における幹線道路と補助幹線道路の道路交通状況を示す。対象地域のうち、山手幹線以南は1月18日(8:30~9:00に撮影)、それ以外は20日(10:00~11:30に撮影)の空中写真を用いて分析した。まず図- に車両密度を示す。ここで車両密度とは、走行車両だけでなく駐車車両も含めた道路上に存在する全車両の密度である。2号線や山手幹線といった4車線の幹線道路と比較して、補助幹線道路では車両密度が低くなっており、幹線道路に多くの車両が集中していたことがわかる。これは本指標では車線数を考慮していないことにもよるが、車線ごとの車両密度を求めても、幹線道路に大半の交通が集中していたことが確認できる。

とがわかる。当該道路に関しては、次章において車道の一部が損傷を受けたものの自動車が通行可能であったことを示すが、実際に走行している車両は非常に少なく、交通機能が大きく低下していたことがうかがえる。また、20日の山麓線の状況を見ると、車両密度はそれほど高くないが、走行車率は20~80%にわたって広く分布しており、区間による交通機能の差が大きかったことがわかる。南北方向の交通流動に関しては、図-4ならびに図-5に示した交通状況は山手幹線を境として18日と20日のデータに基づいて再現されたものであるから厳密な議論はできないが、南北方向の道路は一部を除いて車両密度および走行車率が非常に低く、これらの道路はほとんど機能していなかったことがうかがえる。

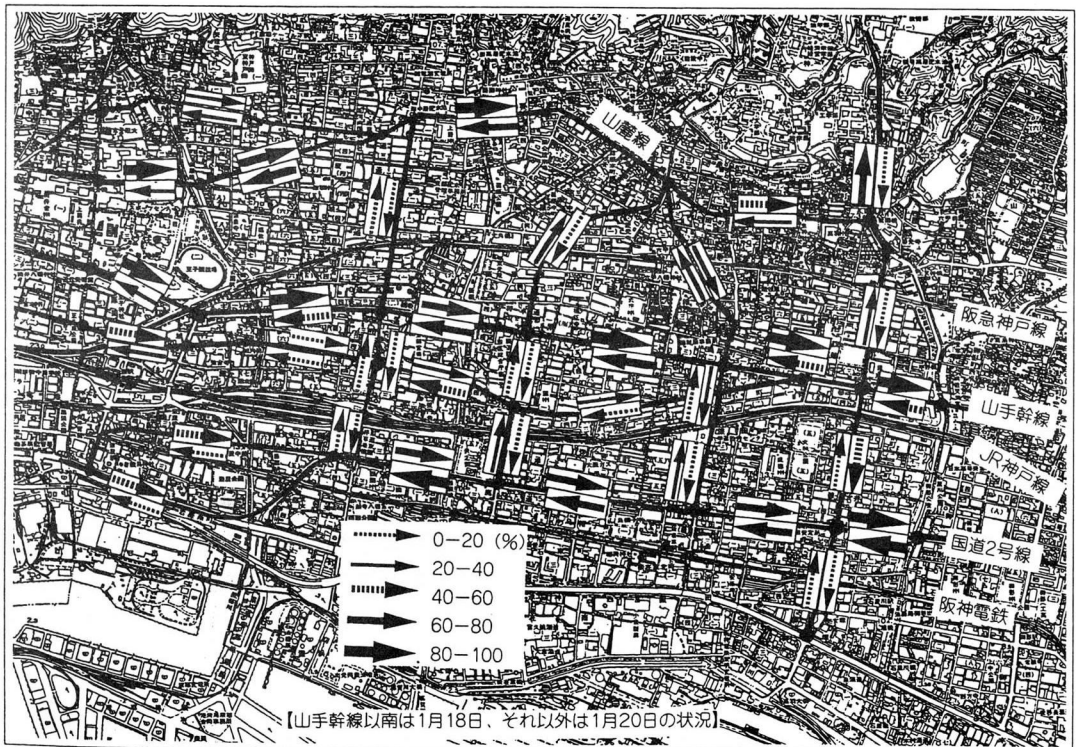
図-5 補助幹線道路を含めた主要な道路における走行車両率

次に、各道路区間における流動状況を調べるために、上記の車両のうちで、走行している車両の割合(走行車両率)を図-5に示す。東西方向の流動について18日の状況を見ると、走行車率は国道2号線においては70~80%程度の区間が多い。また、山手幹線では東行は80~90%程度であって走行車率が高いが、西行は40~80%であり区間によって流動状況に大きな差があったことがわかる。このように、東西方向の幹線道路は非常に混雑した状況にあったものの、若干の流動は確保されていたことを定量的に示すことができる。一方、他の東西方向の補助幹線道路は、山手幹線とJR神戸線間の道路のように、ほとんど機能していないこ
