2011年4月6日

東北地方太平洋沖地震による千葉県東部沿岸の被災状況(速報)

鷺見浩一(日本大学生産工学部土木工学科)

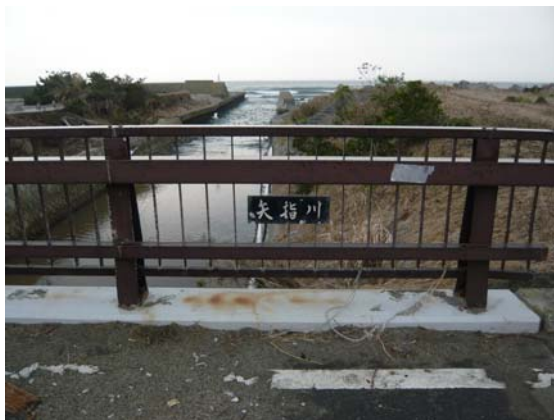
(a)

整備されている公園の被災状況である。図-4(e)は矢指川河口から岸方向に撮影した写真である。右岸のパイプの脱落、左岸の施設崩壊が確認できる。なお、河川に架かる橋が図-4(a)に示す橋である。図-4(a)に示す橋と道路面との接合部付近も図-4(f)にあるように破壊されている。矢指川左岸の公園に植栽された樹木の津波の進行方向への倒木が図-4(g), (h)により判る。

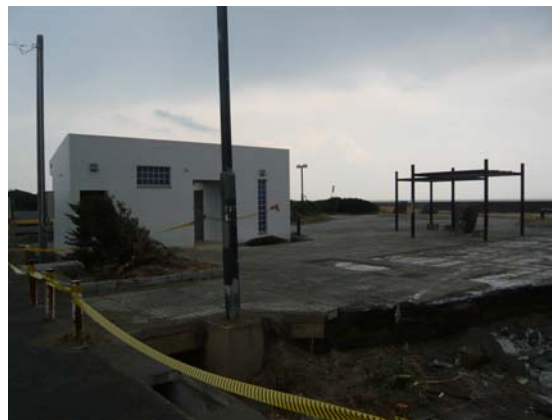
(b)

矢指川河口周辺域の被災状況について報告する。図-4(b)～(h)は矢指川左岸の河口付近に

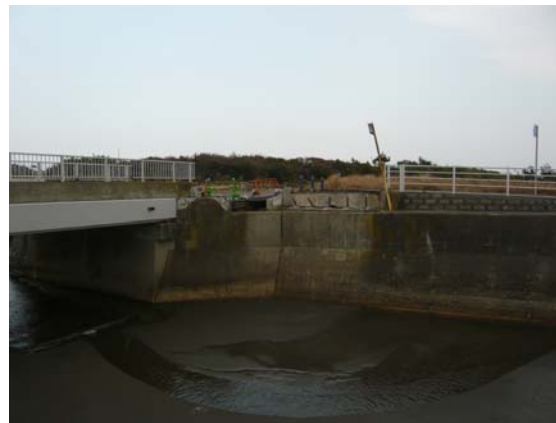
(b)

側が破壊されており、津波高は看板部を超えていると推察できる。野中川河口周辺には、従来、自転車道に架かる橋と図-5(b)に示す道路橋が岸沖方向に連続して存在していた。しかし、3月11日の地震に伴う津波の影響により、自転車道に架かる橋の橋桁は図-5(c)、(d)に示すように、流れの上手側の道路橋の上部に移動していた。この移動について検討する。図-5(e)は野中側右岸から左岸に向けて、自転車道の支承と橋台を撮影したものである。図-5(f)は橋台において5本の円柱状の構造物のうち、流れの下手側の3本はほぼ鉛直上方向の状態であるのに対し、流れの上手側の2本は津波の進行方向に傾斜している。これは、河川を遡上してきた津波が自転車道の橋桁を鉛直上方向に持上げた後、津波の進行に伴って橋桁を移動させたことを示唆している。河床から道路橋の主桁までの高さは約3.65mであり、津波高はこれを上回るものと考えられる。
