関東および信越地域の被害概要 (速報)

土木学会関東支部

2011年4月8日

関東・信越地域の被害概要

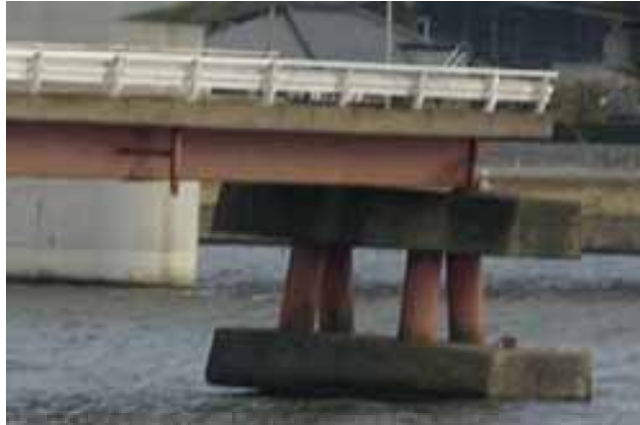
行方市側の落橋部分

- ・行方市側の落橋部分が若干変形している
- ・銚田市側の橋脚のコンクリート部分に損傷がある

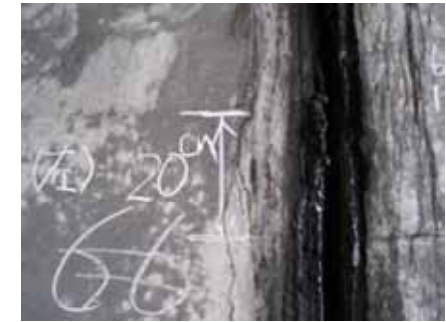
青倉トンネル

青倉トンネル津南側坑口の段差

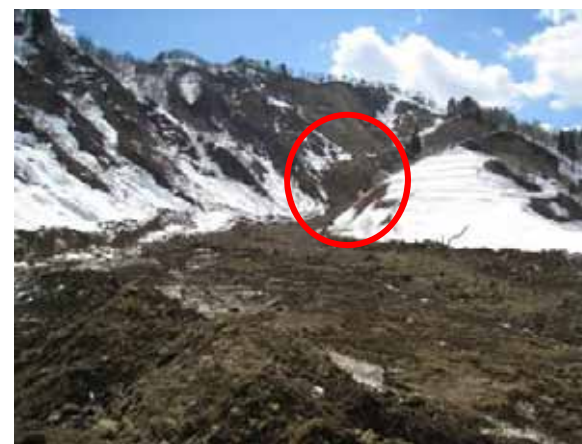
R353辰ノ口 (豊原トンネル津南側)
中央奥の斜面崩落による土石流。新潟県によると崩落
した土砂は3000^m。土砂は国道を超えて停止。4月4日
時点で、道路から土砂は既に撤去済み。

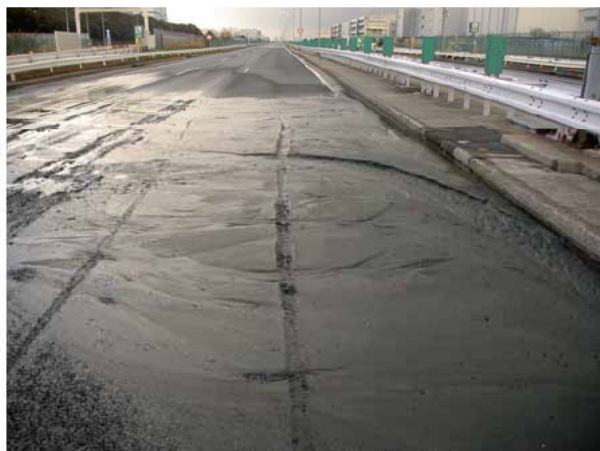
湾岸線 東扇島付近

路面変状(液状化)

舗装補修
