2011年長野県北部地震被害調査報告（第一報）

長岡技術科学大学 豊田浩史

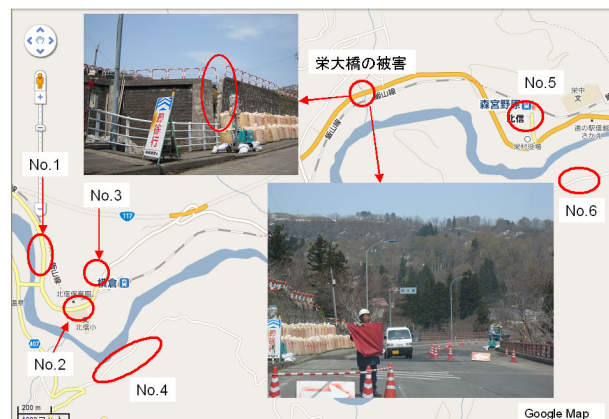
図2. 4-1 栄村北信の国道117号の被害箇所

JR飯山線の横倉駅周辺で調査を行った。図2. 4-1において、No.1～No.4の箇所の被害をここでは取り扱う。この図中には、栄大橋の被害写真と森宮野原駅周辺（No.5, No.6）も示してある。写真2. 4-1にNo.1の箇所における覆道（スノーシェッド）の被害を示す。斜面の表層が崩れ落ちており、覆道が崩壊してしまった箇所もある。

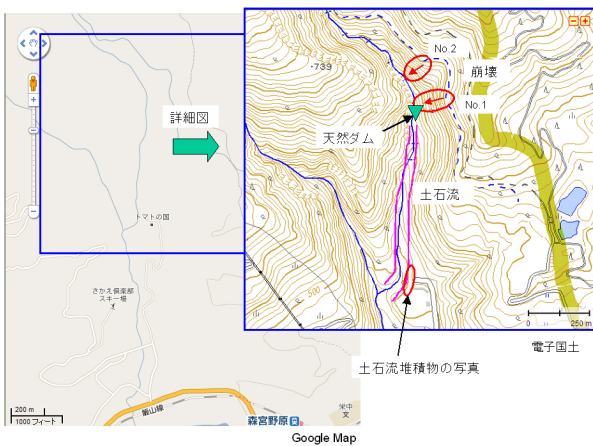
図2.6-1 栄村北信の斜面崩壊箇所

栄村北信の中条川上流の東入沢川において、天然ダムを形成する斜面崩壊が発生した。この崩壊は、土木研究所土砂管理グループ雪崩・地すべり研究センターにより報告されている。図2.6-1に崩壊箇所を示す。この斜面崩壊で土砂が雪を巻き込みながら、川を流下した。地震発生日の朝の6時頃には、崩壊地の下流800mほどのところに位置する温泉宿泊施設「トマトの国」において、土石流堆積物が乗り上げているのが確認できたとの
