5. 道路・橋梁被害¹⁾

5.1 高速道路の被害^{2), 3), 5), 9)}

5.2 一般道路の被害

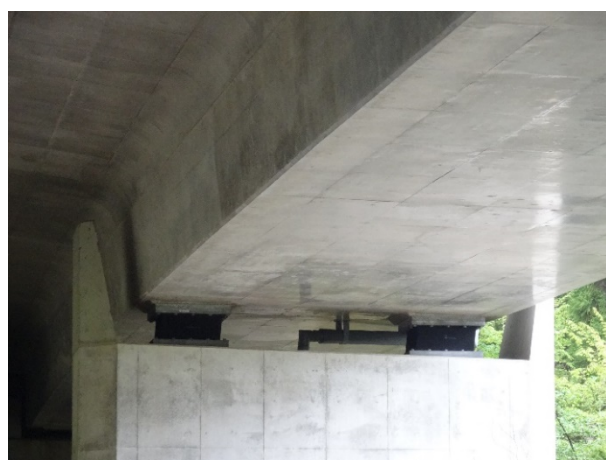
図 5.1.14 本震後の福万川橋
(上り線のゴム支承は健全)

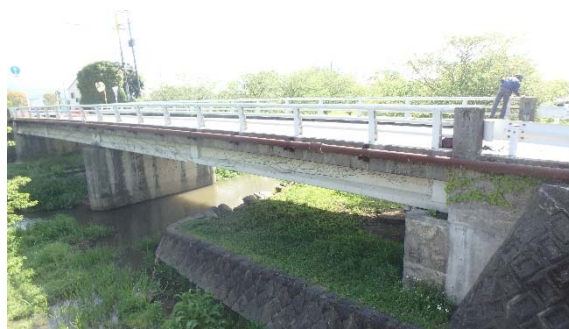
木山橋は1981年に供用された長さ33.3mの2径間単純PCT桁橋である。益城町役場の前を南北に走る横町線が秋津川を渡る橋である。図5.2.11に木山橋全景を示す。外観上は大きな損傷は見られず、地元住人の監視の下、緊急的な車両については通行可能な状況であ

図5.2.11 木山橋全景

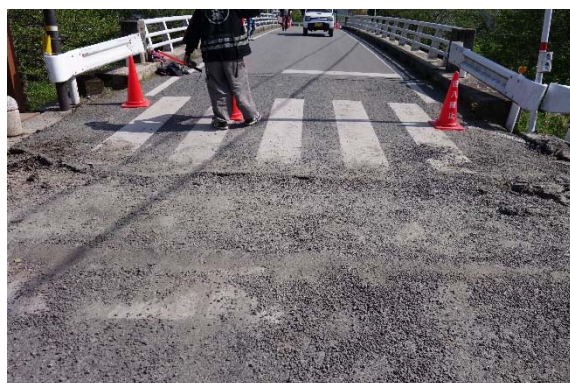
図5.2.12 地元住民による監視状況と橋梁の通行

った(図5.2.12)。橋台背面アプローチ部については、図5.2.13に示すとおり段差が生じており、また、おそ

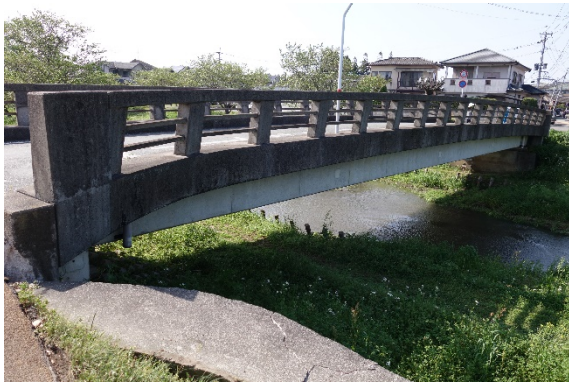
図5.2.15 宮園橋全景

宮園橋は1977年に供用された長さ25mの単径間PCT桁橋である。木山橋から見て、秋津川の下流側に架かる1つ目の橋であり、赤井・宮園線に架かる橋梁である。図5.2.15に宮園橋全景を示す。宮園橋も木山橋同様に外観上は大きな損傷は見当たらなかった。しかし、図5.2.16、図5.2.17に示すとおり橋台背面アプローチ部が18cm程度沈下しているため、通行止めとなっていた。橋梁本体はほぼ損傷がないと思われるが、支承部分については、ゴムパッドのずれが確認されて

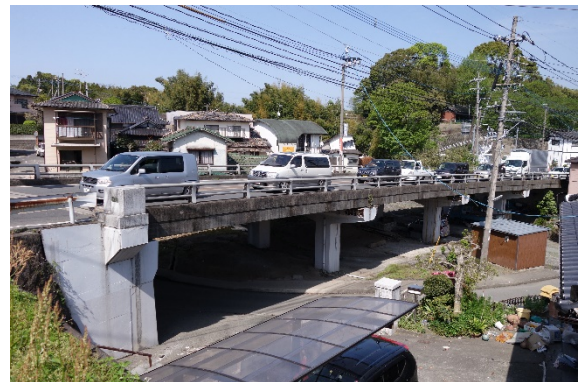
図5.2.19 寺迫橋全景

寺迫橋は1972年に供用された長さ56mの4径間単純PC橋である。施工時期は不明であるが、桁かかり長を増すための補強が施されている。主要県道の熊本－高森線で国道443号との交差点の西側にかかる橋である。図5.2.19に寺迫橋の全景を示す。前震後である4月15日の調査では、外観上は大きな損傷は見られず（図5.2.20）、主要県道でもあるため、震災直後でも

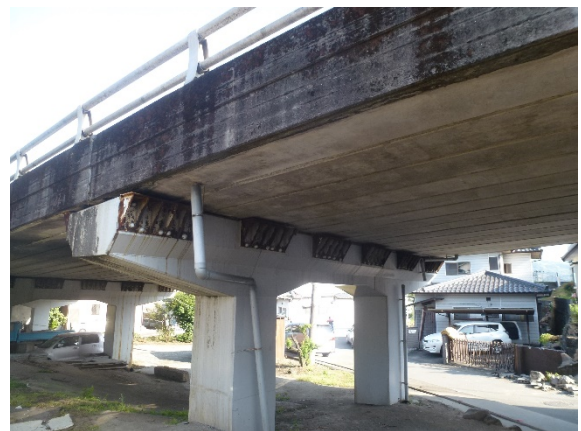
図5.2.20 寺迫橋の橋桁状況

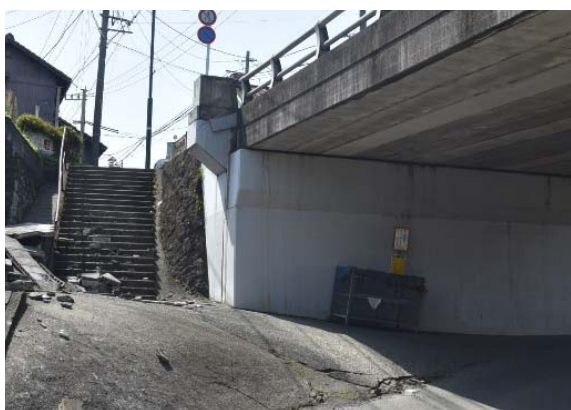
図5. 2. 22 寺迫橋の熊本側橋台部の損傷状況

かなりの交通量があった。目立った損傷としては、橋梁端部について、図5. 2. 21のような桁と橋台の衝突が原因とみられる損傷を確認した。また、熊本側橋台の損傷状況は図5. 2. 22に示されるとおり大きな損傷は見られなかった。一方、本震後に再度調査を行ったところ、図5. 2. 23に示されるように橋台部も大きな損傷が見られ、同地域に大きな地震が最低でも2回生じたことを物語っている。前震後に詳細な調査を行う前の段階で本震が生じたため、2度の地震による被害状況の推移を明確にすることは難しい。しかし、減災の意味でも少ない情報の中から、前震による被害と本震による被害を見極め、より詳細な検討をすべきであろう。

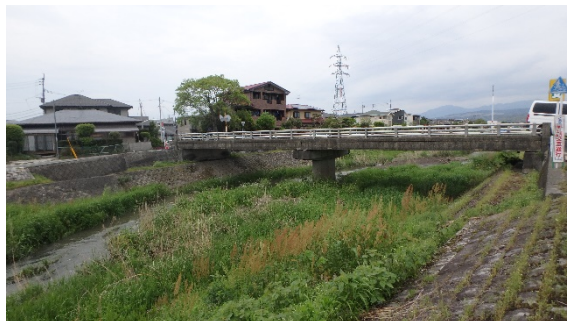
図5. 2. 24 福富橋全景

福富橋は1975年に供用された長さ29mの2径間単純PC橋である。東無田・福富線が秋津川を渡る橋であり、九州自動車道が秋津川を横断する地点から上流側に架かる1つ目の橋である。図5. 2. 24に福富橋全景を示す。これまでの3橋梁と同じく、外観上は大きな損傷は見られないが、中間橋脚上の桁間や桁と橋台間での衝突およびゴムパッドのずれは確認された(図5. 2. 25, 図5. 2. 26)。また、橋台背面アプローチ部の段差は大きいですが、調査日時点ですでにアスファルトに
