## 7. 河川・港湾被害

### 7.1 河川災害

#### 7.1.1 2016年4月熊本地震と河川災害

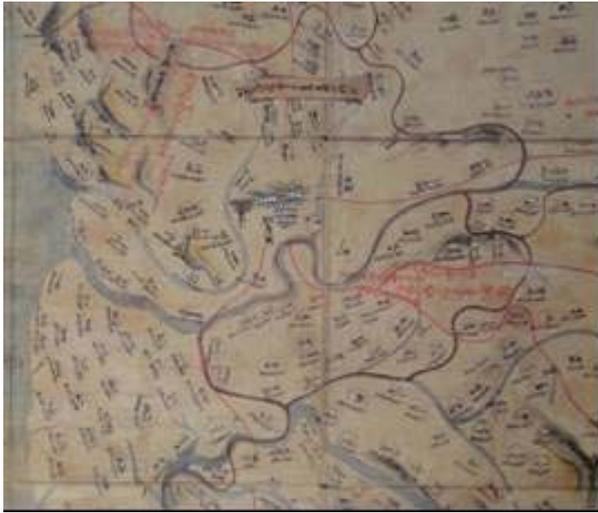
図 7.1.4 慶長国絵図 (1605)

図 7.1.4 は 1605 年に徳川幕府の命により加藤家に作らせた「慶長国絵図」<sup>3)</sup>の一部である。この絵図には，熊本城，郡名，郡高，田方面積，畠方面積を朱書している。また，国堺は黄土色，郡堺薄紫色に近い。図より，白川は本庄付近で大きく北に湾曲し，その頂部で坪井川に合流後，本山付近で現在の河道に戻る。井芹川は熊本城の西側を通り，古町のあたりで大きく西に曲がり，高橋方面へ流れている。現在の河道と大きく異なる点は白川が北に蛇行して熊本城に迫り，その直南，現在の熊本市付近で坪井川と合流して流れていること，井芹川が現在の花岡山の西側では無く，東側を通る河道となっていることである。

図 7.1.4 の「慶長国絵図」に比べ，図 7.1.5 の「正保国絵図」では熊本城付近にあった白川の蛇行は見られなくなっており，直線化されていることが分かる。また，図 7.1.4 および図 7.1.5 に共通する蓮台寺から川尻に南下する郡界は，小出博により指摘された蓮台寺で直角に曲がり，南流から西流に変わる不自然な流れと対応している。

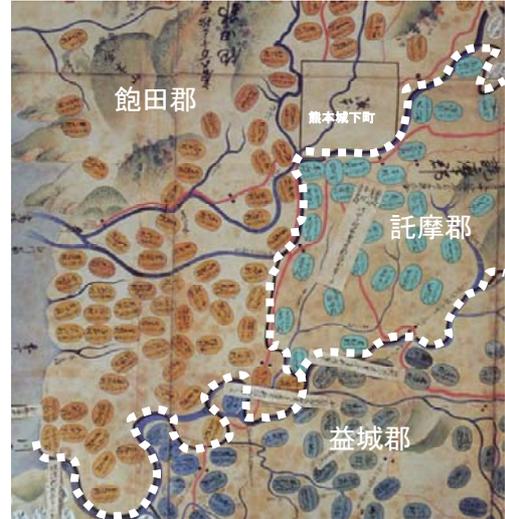
図 7.1.5 正保国絵図 (1644)

図 7.1.5 は，幕府が正保元年（1644 年）に加藤氏に代わって細川氏に作成を命じた「正保国絵図」<sup>3)</sup>の

一部である。図中には，郡界を白色の波線で示し，郡名を記している。

郡界は，川を郡境とする場合が多く，白川の旧河道は蓮台寺から川尻に向かって南流し川尻で緑川に合流していた可能性を有している。この様に解釈すれば川尻の地名は白川の末端を意味することが窺われる。この点については，さらにレーザー・プロファイラーのデータを地形解析した。

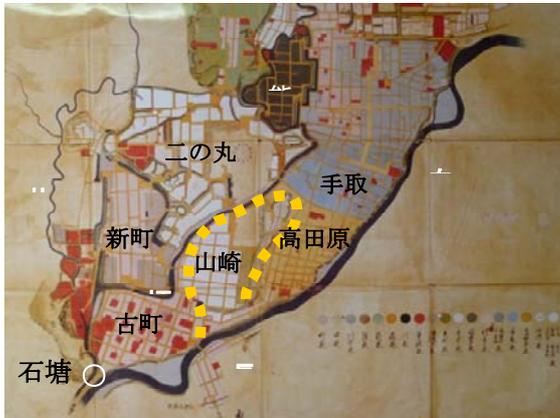
図 7.1.6 「熊本城城下絵図」(1819年以前)

図 7.1.6 は，「熊本城下絵図」（1819 年以前）<sup>3)</sup>の一部を示したもので，熊本城下における街路，武家屋敷，寺社，町屋の配置状況を概括的に知ることが出来る。図中の波線は，後述のレーザー・プロファイラーのデータから地形高の低い部分を白川旧河道と見立て，図中に落とした線である。図の波線上では，田圃や川掘りがある。

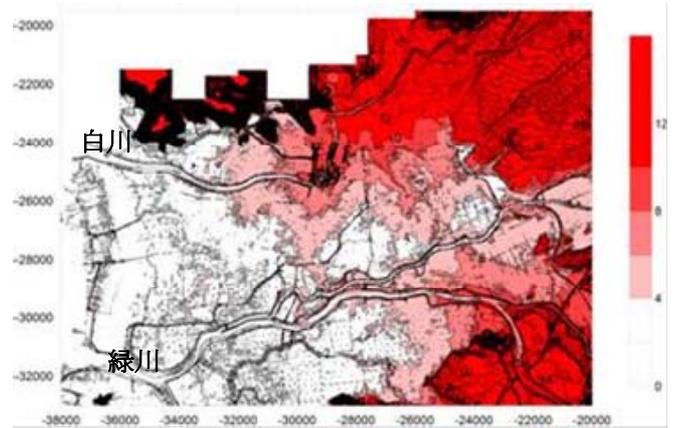
図 7.1.7 熊本平野の地形高

図 7.1.7 は熊本平野の等高線をメートル単位で示す。平野の北側に白川，南側に緑川が東から西に向かって流れている。地形高は，全般的に北東から南西に向かって低くなっており，地形は大まかに東西方向で 1/600，南北方向に 1/400 の勾配である。

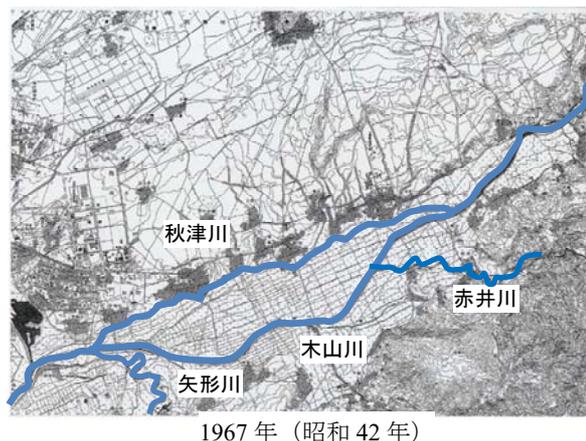
図 7.1.21 秋津川・木山川の河道

なお、秋津川では合流点より上流 4.5km 地点において堤頂が、地震前と後で右岸では 8.40m から 6.89m、左岸では 7.90m から 6.90m に低下した。堤防沈下量は右岸側で 1.51m、左岸側で 1.0m である。地震前に

は右岸堤防は左岸堤防に対して 50cm 高くしていたが、堤防沈下により堤頂に変化は無くなり、秋津川右岸側の住宅密集地では危険な状況にあったことが分かる。ほぼ同位置における木山川 13.4km 位置においては堤頂が、地震前と地震後で右岸では 7.60m から 7.29m、左岸では 7.60m から 7.29m に変化した。堤防沈下量は右岸側で 0.31m、左岸側で 0.31m である。矢形川では合流点より上流 0.6km 地点において堤頂が、地震前と後で右岸では 8.64m から 8.0m、左岸では 8.65m から 8.11m に変化した。堤防沈下量は右岸側で 0.64m、左岸側で 0.54m である。
