洪水氾濫災害の防止・軽減に向けて —2004年の水害からの教訓—

TOWARDS THE PREVENTION AND MITIGATION FROM INUNDATION
DISASTERES BY RIVER FLOOD WATER

— LESSONS FROM THE 2004 FLOOD DISASTERS —

中川 一

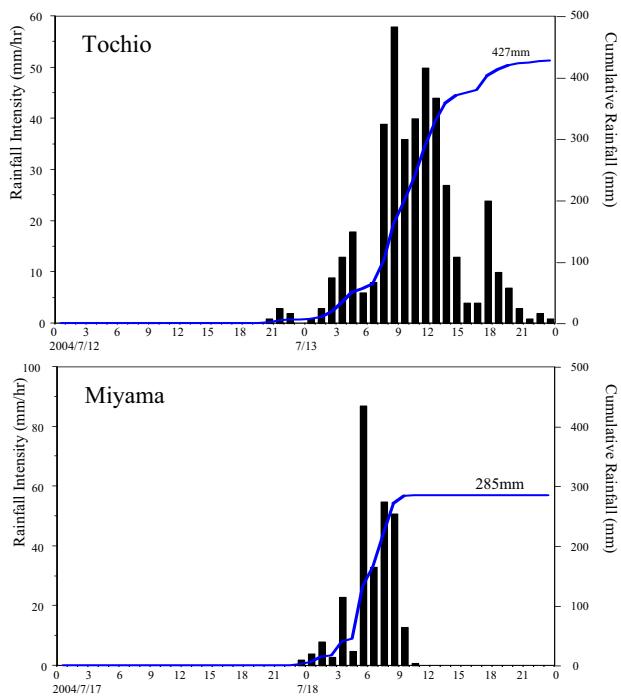
図-1 栃尾および美山におけるハイエトグラフ

降水量は7月の月降水量の平年値(236.7mm)を上回る283mmとなり、これまでの最大日降水量129mm(1995年7月3日)の2倍を上回る豪雨となった。その結果、県管理の一級河川足羽川が福井市内で破堤し、洪水氾濫が発生した(図-1参照)。

福井豪雨は図-1からもわかるように、4~6時間の降雨が支配的であり、土木学会調査団の報告では、足羽川上流域での流域平均6時間降水量209.5mmの再現期間は155年であるのに対し、48時間降水量268.3mmのそれは34年と小さい。ただし、国土交通省の資料では、6時間降水量が228.9mm(再現期間約1000年)、48時間雨量が268.8mm(再現期間約25年)である⁴⁾。なお、足羽川の治水安全度は計画で1/150(前波)、対象降雨は48時間雨量で376mmである。

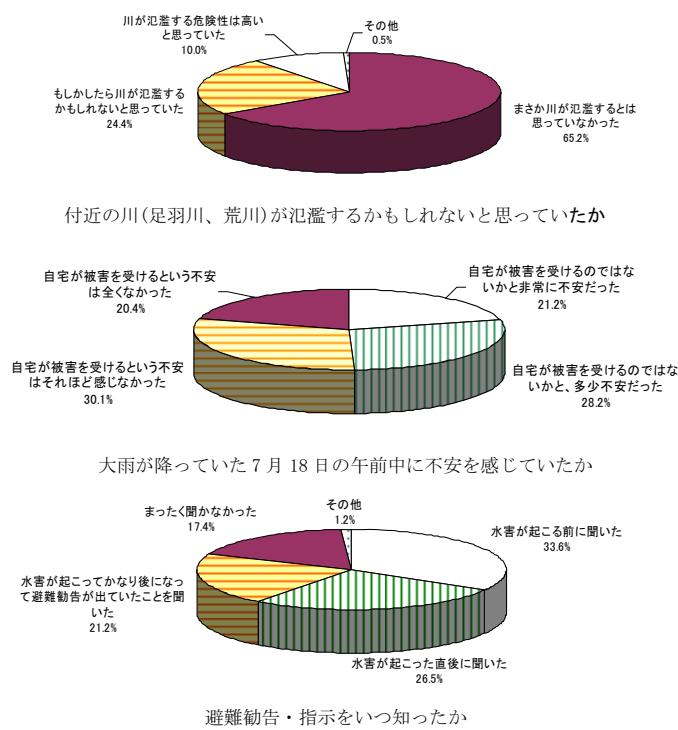
図-10 防災意識に関するアンケート結果⁴⁾の一部

福井豪雨災害において、福井市街地で避難勧告・指示が発令された地域の住民500人(回収数402人)に対して、平常時における水害に関する意識、7月18日当日の行動、今後の行政に対する要望などについてアンケート調査が実施された⁴⁾。その結果、とくに防災意識に関する調査結果から、「足羽川・荒川がまさか氾濫することは思っていないかった」と回答した割合が65.2%もいた。その理由としては「最近、川が氾濫したことが無いから」、

「なんとなく川が氾濫することなど無いと考えていた」という回答が多くを占めている。また、大雨が降っていた7月18日の午前中においてさえ、「不安を感じていなかった」とした人が50.5%と約半数を占め、その理由としては「まさか川が決壊するとは思わなかったから」「まさか川の水が溢れるとは思わなかったから」という回答が多数を占めている。一方、行政側は堤防決壊の危険性があつて越水・漏水対策などの対応に追われるなど、大変な危機感を持っていた。このように、住民と行政との間で危機意識の乖離があつた。福井地方気象台から18日午前8時15分に大雨・洪水警報が出されたが、浸水が始まると前にこの警報を知っていたのは36.3%であり、避難勧告・指示を水害が発生する前に聞いたのは33.6%にすぎなかつた。そして、18日に避難したのは37.9%であった。このように、せっかく出された警報や避難勧告・指示の情報を活かしきれていないことから、情報の受け手側である住民が積極的に情報を入手する努力をするなど、防災意識の向上が望まれるとともに、住民にわかりやすく、かつ、確実に情報が伝わるようなシステムの構築が望まれる(図-10)。
