2011 年紀伊半島南部豪雨災害の特徴 と避難行動について

CHARACTERISTICS OF 2011 SEVERE RAINSTORM DISASTER AND EVACUATION BEHAVIOR IN SOUTH PART OF KII PENINSULA

竹林洋史¹

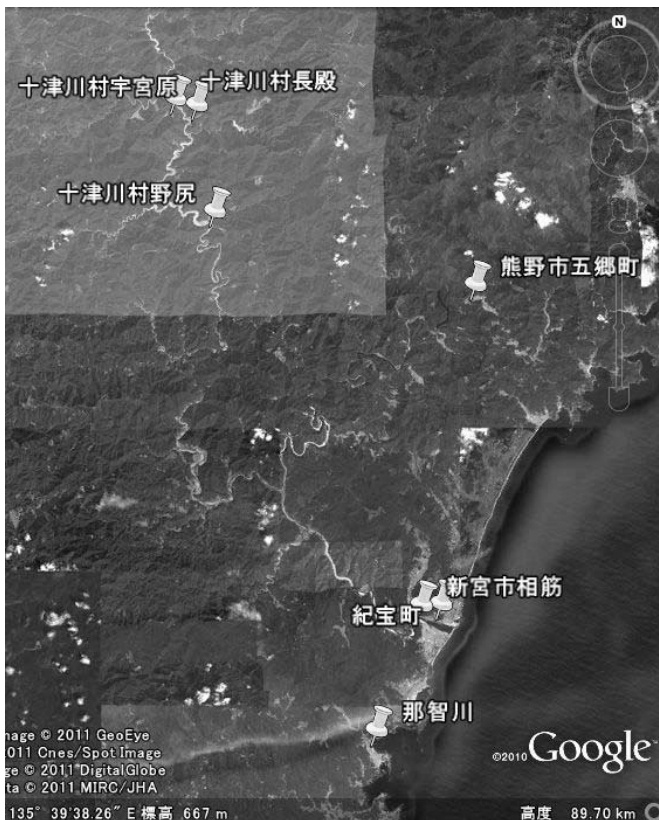
図-1 主な調査地点

主な調査地を図-1に示す. 十津川村長殿・野尻

と新宮市相筋では崩壊や天然ダムの形成，新宮市相筋と紀宝町では内水及び外水氾濫，十津川村折立，熊野市五郷町，那智川では橋梁に関連した災害が発生していた。

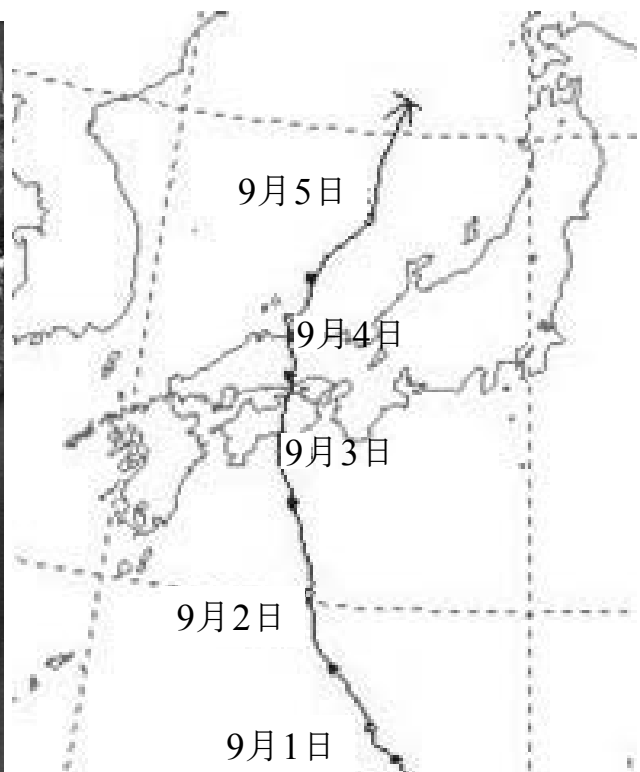
図-2 台風12号の移動経路²⁾

図-2に台風12号の移動経路を示す²⁾。8月25日9時にマリアナ諸島の西の海上で発生した台風12号は、発達しながらゆっくりとした速さで北上し、28日には強風半径が500キロメートルを超えて大型の台風となり、30日には中心気圧が965ヘクトパスカル、最大風速が35メートルの大型で強い台風となった。9月2日には暴風域を伴ったまま北上して四国地方に接近し、3日10時前に高知県東部に上陸した。その後、台風はゆっくりと北上して四国地方、中国地方を縦断し、4日未明に日本海に進んだ。台風が大型で、さらに台風の動きが遅かったため、台風周辺の非常に湿った空気が長時間日本列島に流れ込み、紀伊半島では山沿いを中心に記録的な大雨となった。8月30日17時からの総降水量は、紀
