コンクリート構造物の被害

埼玉大学工学部 町田篤彦

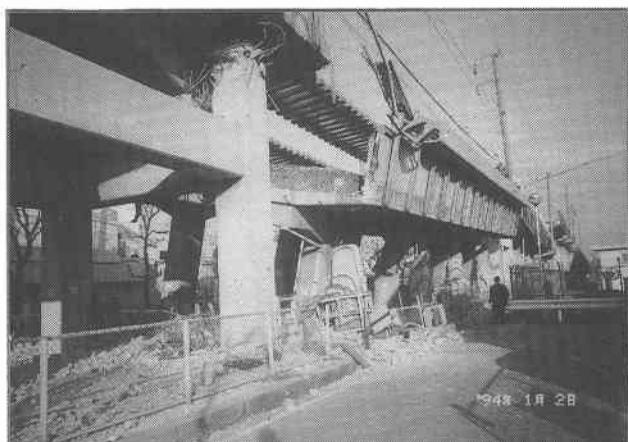
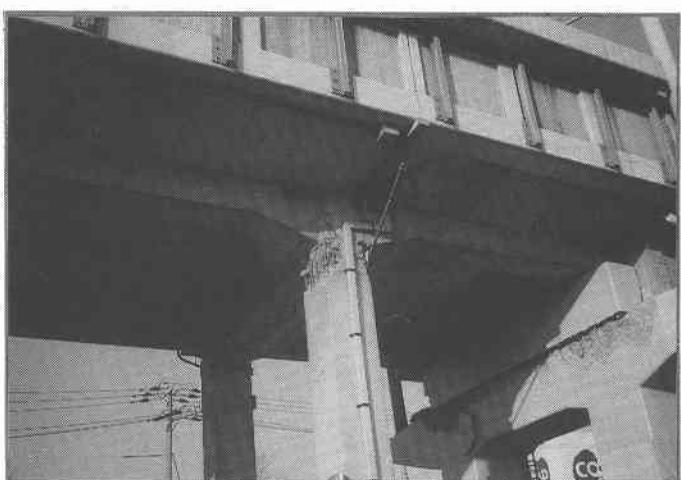
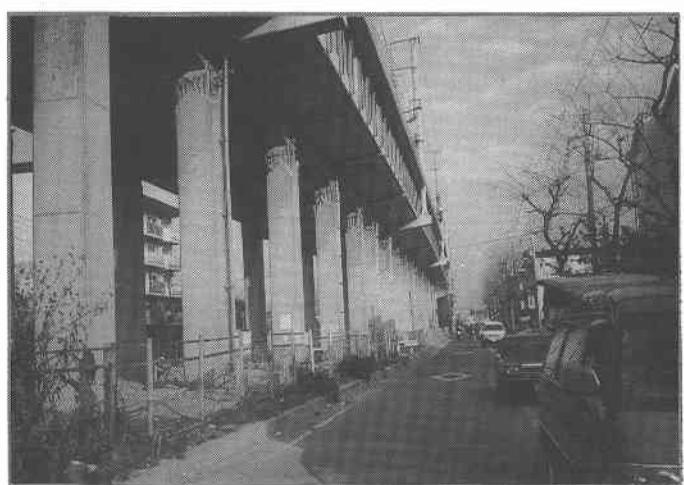
写真4 山陽新幹線の被害

柱の4本ともに、西側の橋台では柱頭付近に、また、東側の橋台では柱基部付近に、それぞれせん断ひび割れを生じ、これが貫通して、分断された部分が自重その他により下方に大きく変位したと推定される被害が生じた。今津線橋梁の東側にもう一つ同様の橋台が同様の被害を受けて落橋を招いた箇所があった。いづれの場合もせん断ひび割れの起点を特定することができなかつた。柱のせん断スパン比が小さいことが何らかの影響を及ぼしていることが考えられるが、正しくは今後の検討に待たなければならない。

落橋した2つの橋梁のあいだに3スパン2層ラーメン橋の二つが大きな水平および鉛直変位を生じ、著しい被害を受けたことが観察された。これらの内の一つは、一部は1層柱上端が、一部は2層柱上端がせん断破壊し、他の一つはすべての柱において1層の上端部がせん破壊していた。また、この橋梁に続く東側では、3スパン1層ラーメン橋の多くが、大きな変位を生ずるには至つてはいないものの、柱上端にせん断破壊を生じたことが観察された。これらの橋梁においても、せん断ひび割れの起点は特定することはできなかつたが、いづれも断面力が大きい部位であることは確かである。

以上のように、山陽新幹線阪急今津線橋梁およびその付近のコンクリート橋脚の被害で共通した事項は、せん断ひび割れを生じた部位は断面力が大きく塑性ヒンジ化しやすい部位で、柱に生じたという点である。このことから、この種の構造において韌性に期待した設計を行う場合、柱に塑性ヒンジを生じさせない注意は勿論として、塑性ヒンジ部に期待し得る曲率韌性率およびこれに及ぼす横方向補強鉄筋量の影響などに関する検討も行っておくことが必要であるといえる。
