鉄道グループ報告

調査メンバー：森地 茂（東京工業大学土木工学科教授：交通計画）
家村 浩和（京都大学土木工学科教授：耐震工学）
三木 千寿（東京工業大学土木工学科教授：橋梁工学）
北田 俊行（大阪市立大学土木工学科助教授：橋梁工学）
家田 仁（東京大学土木工学科助教授：鉄道工学・交通計画）

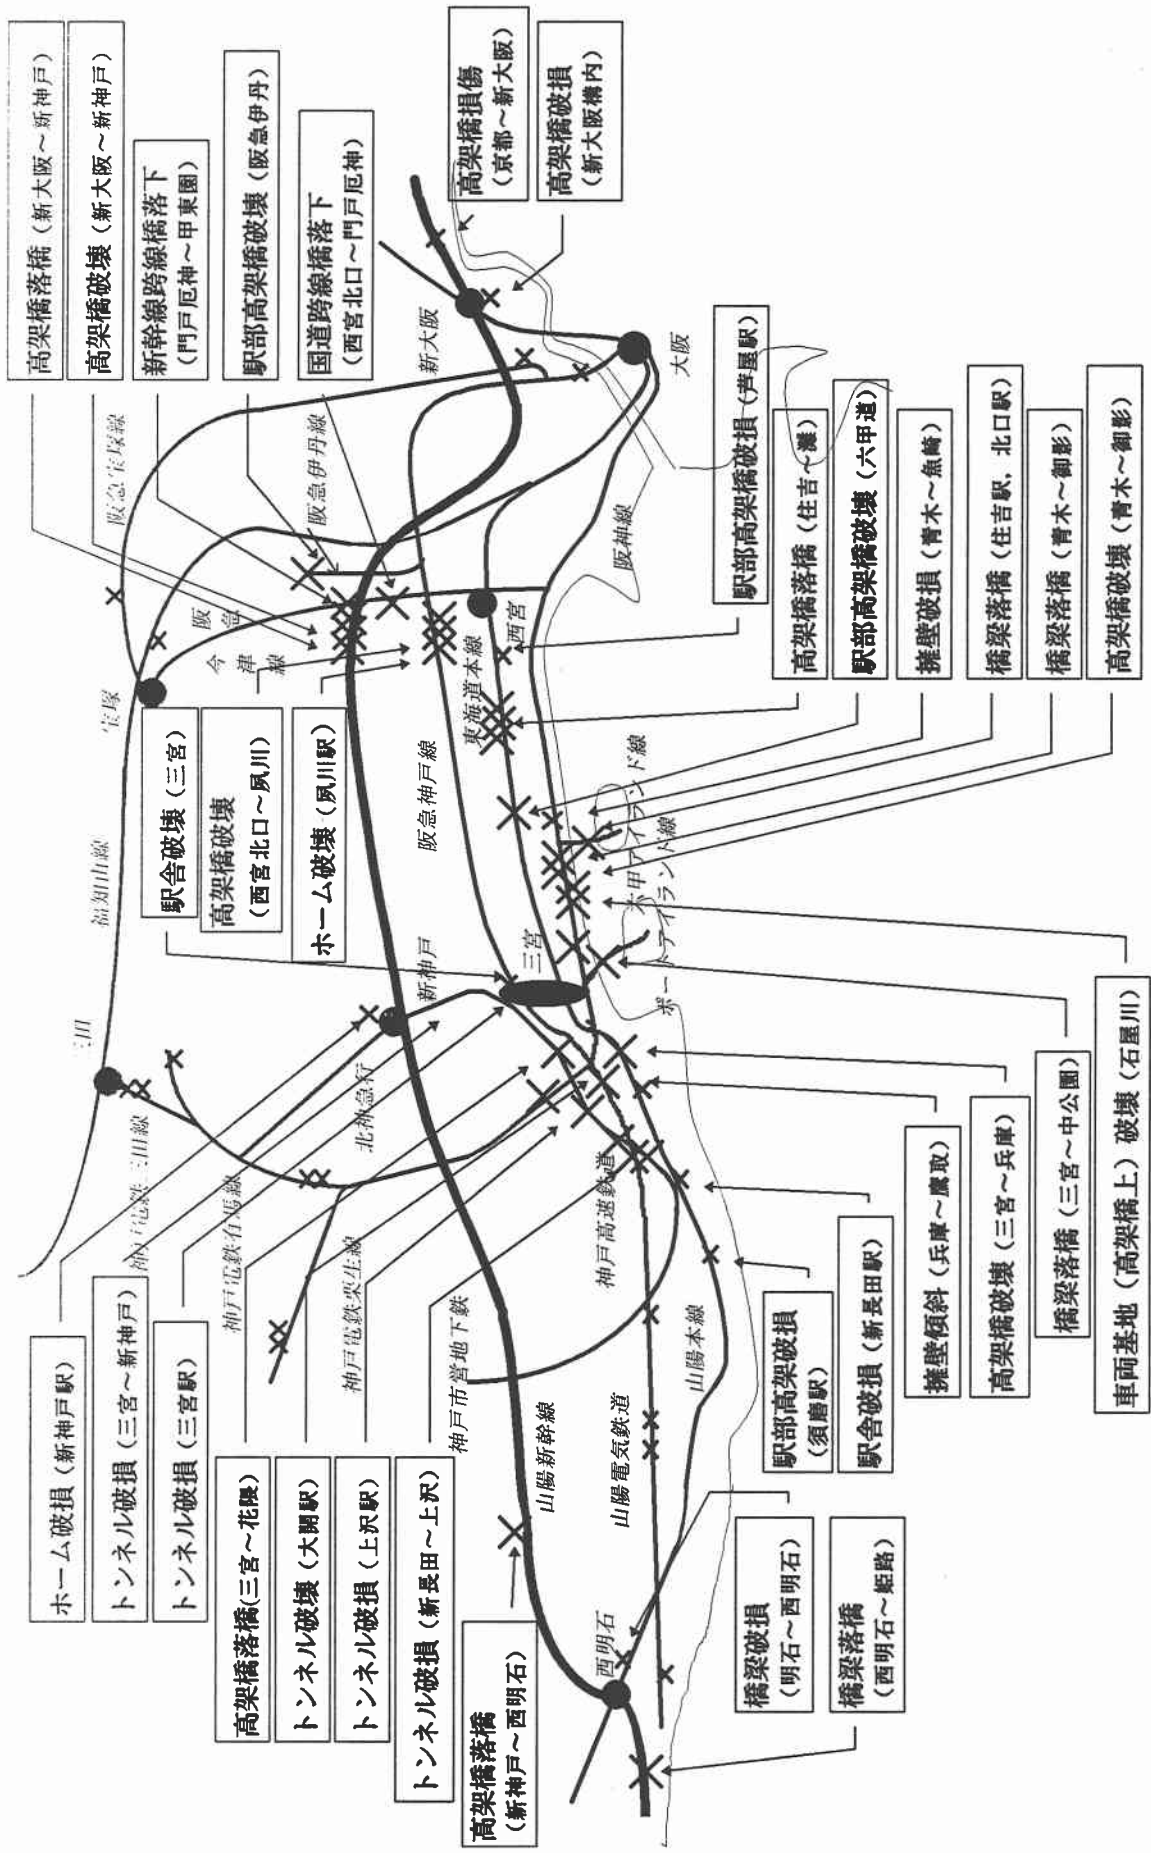
図一1 鉄道施設被害図

鉄道構造物の被害概要を以下に示す（図－1）。

(2)上記の地域では、以下のような鉄道構造物の被害が生じた。

- *コンクリート高架橋の破壊、落橋
- *跨線橋及び跨道橋の破壊、落橋
- *地下鉄開削トンネルの損傷・破壊
- *車両基地（高架橋上）・車両修繕工場の損壊
- 山岳トンネルの一部損傷
- 路盤面の沈下・不整
- 盛土の損傷、よう壁の傾斜
- 切取り法面の崩壊
- 電化柱の倒壊、傾斜
- ホーム変状
- 駅上屋変状・破壊
