港湾・空港・河川グループ調査報告

1. 調査対象区間および施設概況

2. 被害概況

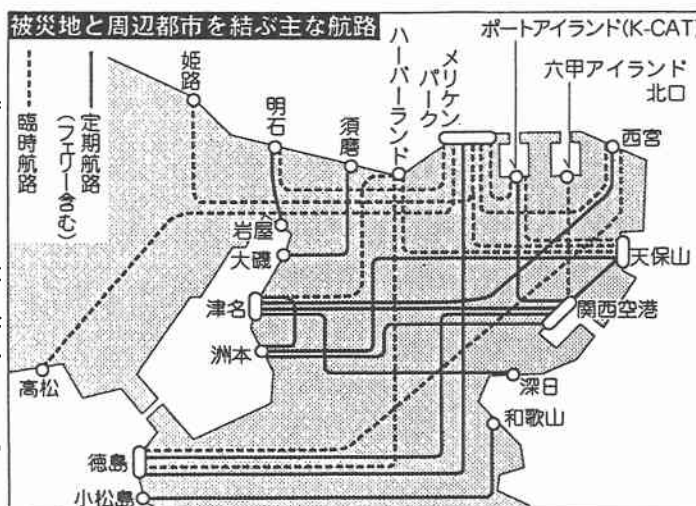
図-7 臨時および定期の海上航路(朝日新聞)

緊急の物資輸送は海陸から行われている。図-7は被災地と周辺都市を結ぶ臨時および定期航路である(1月25日;朝日新聞朝刊による)。神戸港の応急処置による利用岸壁は、高浜フェリー岸壁、メリケンパーク南東部岸壁、新港第1、第2、第3突堤、摩耶埠頭第1突堤西側岸壁(耐震岸壁)およびポートアイランド内のK-CATである。これ以外にポートアイランドのヘリポートが関西国際空港からの空輸に重要な役割を果たしている。
