3. 落橋の被害と落橋防止構造の見直しについて

3.1 落橋の被害

3.3 耐震連結装置の被害

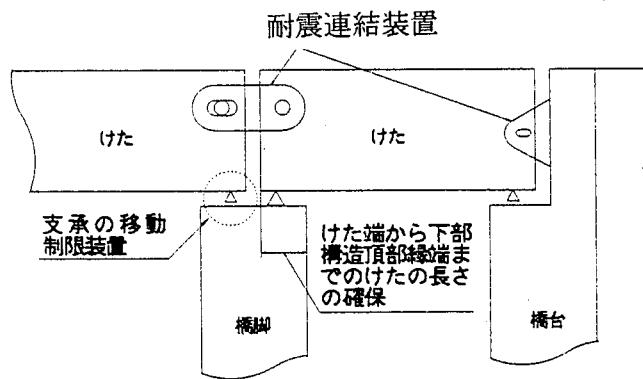
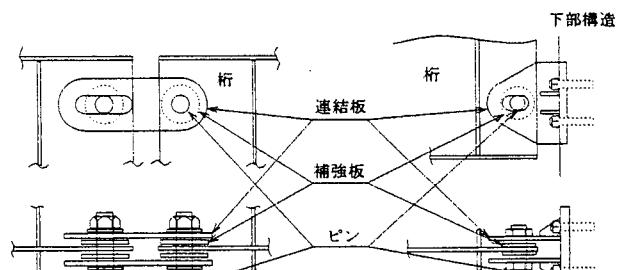
図-3.2 落橋防止構造と耐震連結装置

写真-3.6は神戸市ポートライナーの高架橋に見られた耐震連結装置である。ここでは、右側には図-3.2(b)に示すような連結板が取り付けられており左側には図-3.2(c)に対応するタイプのものが設置されている。左側連結板ではボルトが破断しているが、連結板が大きく変形したあとは見られない。このタイプでは連結板の一方の拘束が大きく、わずかな変位でも今回のようにボルトが破断し、桁が橋脚から逸脱する以前に落橋防止構造としての機能を失うことが考えられる。

写真-3.7, 3.8は図-3.2(c)のタイプそのものであるが、それぞれ連結板と補強板のあるウェブで破壊している。連結板の塗料がはげ落ちていることから塑性変形を生じるほどの大きな外力が連結板に作用したことがうかがわれるが、そのために補強部が破断してしまった例である。現行では全体を弾性変形の範囲内で設計しているため終局耐力についてはどこが弱点になり破壊するかは不明である。このタイプの連結板もまた、変形能が小さく、桁が橋脚から逸脱する以前に機能を失うことが考えられる。さらに、桁のわずかな移動に対して抵抗し、外力を伝えることにより橋脚に悪影響を及ぼす可能性もある。加えて、垂直移動に対する耐力には疑問がある。

最も多く見られたタイプは図-3.2(b)にあるような2本のピンの間を連結板でつなぐタイプである。（写真-3.9）このタイプはどのような桁の動きに対しても連結板に対しては引張り力が主に作用することが期待できることや、桁の上下の動きを拘束することによる予想外の力が橋脚に作用することを防ぐことができるという点で他のタイプに比べて優れていると考えられる。ただ上にも述べたように今回の地震で観察された落橋のメカニズムには予想外のものもあり、結果的にはこのタイプの耐震連結装置が最も多く破壊された。破壊状況について述べるとまずピンの破壊（写真-3.10, 11, 12）、ピンを取り付ける橋桁ウェブ補強部の破壊（写真-3.13, 14）、連結装置取り付け板の破壊（写真-3.15）等が数多く見られた。補強部の破壊の原因については既に述べたとおりであるが、ピンの破壊に関しては衝撃的な荷重に対し十分な強度を持たなかつたことが主たる原因と考えられる。加えて、ピンや橋桁ウェブが、連結板に先行して破壊したことにより連結板が持つ本来の変形能を発揮しないまま連結装置が順次個別に破壊されていき、それぞれの連結装置が均等に桁荷重を受け持つという現行の設計法における仮定が満足されなかったことも破壊を促進した原因と考えられる。その一方で連結板については大きく塑性変形をしたものは見られたが破断に至ったものはまれであった。耐震連結装置が破壊をまぬがれたために落橋に至らなかったと思われる例もあり（写真-3.16）、連結装置が健全でありさえすれば落橋を防止する上で一定の効果はあったと思われる。

3.3の被害状況を勘案すると、新設の橋梁に対しては現行の落橋防止構造の項目(a), (b), (c)すべての項目の見直しに加えて、衝撃吸収のダンパーの設置や桁の連続化、さらに免震沓との組み合わせ等で、落橋防止対策を考慮すべきであろう。しかしながら既設の橋梁の落橋防止の対策としては、現行の方法の枠内でも今回数多く見られた耐震連結装置の破壊を防止することで大きな効果があげられると思われる。このためには、連結板の塑性化を考慮した終局強度による照査を行い、またピンや補強板での破壊をさける設計を行うことがあげられる。次に連結板の変形能を向上させ、連結装置が均等に荷重を負担するという設計での仮定を満足させることが必要である。さらに、設計において、強度に加えて衝撃荷重に対する連結板のエネルギー吸収能を考慮することである。いずれにせよ、連結装置の設計において変形能を向上させエネルギー吸収能をあげ、また衝撃を吸収するような機能をもたせることが必要であると考えられる。もちろん、連結構造に作用する衝撃的な外力の評価についても考慮する必要がある。
