4章 鋼構造分科会報告

4.1 鋼構造分科会の調査研究の概要

4.2 鋼橋の被害調査と分析

4.3 鋼橋の補修・補強事例

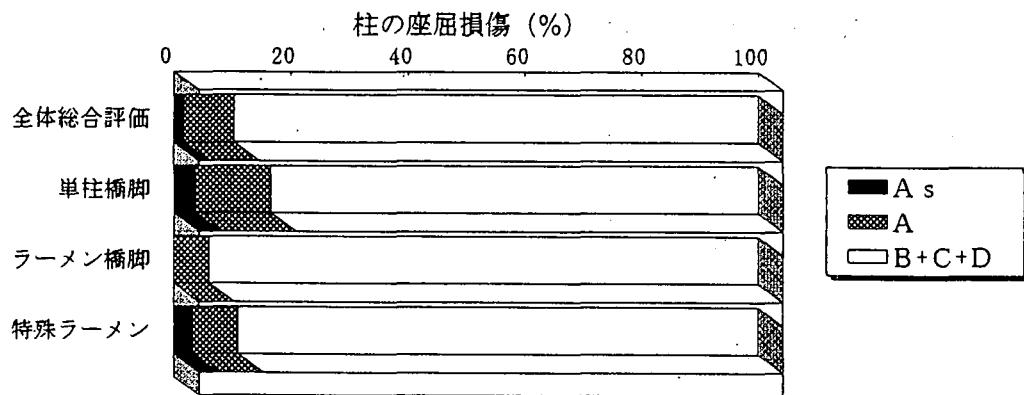
図-4.2.9 橋脚の柱の座屈損傷程度

鋼製橋脚の形式別、断面形状別、形式断面別の損傷程度を図-4.2.6に示す。また、損傷度の大きい(A_s、A)橋脚における形式別損傷程度を図-4.2.7に断面形状別の損傷程度図-4.2.8に示す。

形式別の観点から損傷状況を見ると、単柱橋脚および特殊ラーメン橋脚の損傷が顕著であり、ラーメン橋脚にはほとんど損傷が発生していない。これは構造形式に依存していると思われる。損傷のほとんどないラーメン橋脚は、不静定次数が最も高い安定した構造物である。特殊ラーメン橋脚は弾性設計上はラーメン橋脚に近いが、弾性設計を大幅に上回る地震荷重が作用する場合、梁両端の支承が損傷すると事実上単柱となり、荷重の再配分を受けるようである。このことは、柱の座屈損傷程度(図-4.2.9)からも類推される。単柱橋脚においては、地震力は柱基部に集中するためである。また、単柱橋脚の円形断面を持つ形式が損傷程度が大きい。これは、円柱断面を持つ場合、弾性設計上は理想的な断面構成が可能であるため(例えば、2mごとに断面変化)、弾性設計を大幅に上回る地震荷重が作用する場合、損傷が大きくなる可能性が高いと推定される。

関があり（図-4.2.6参照）、座屈が柱の倒れの主要因であることを示している。特に、橋脚としての損傷度がA sとなるのは、柱の座屈損傷度がA sの場合であり、鋼製橋脚の損傷にとって座屈が最も主要な因子であることを示している。

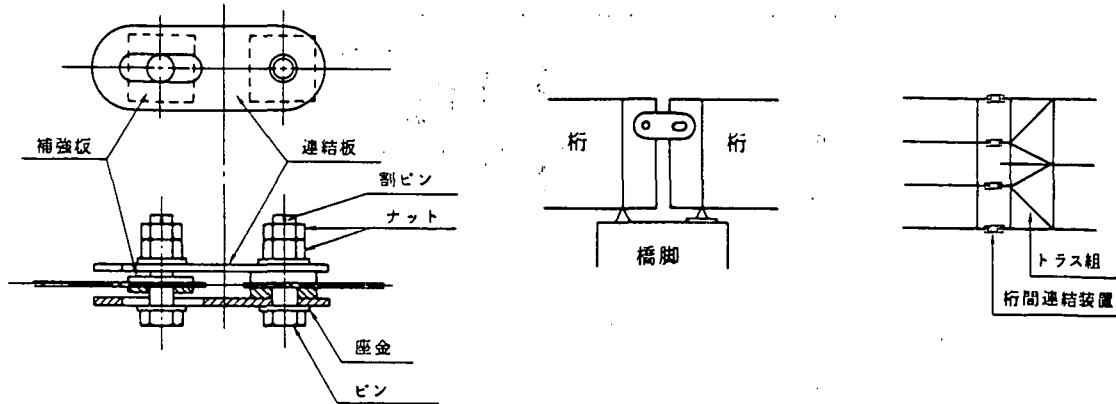
図-4.2.1.5 桁間連結装置例（タイバー方式）

一般の高架橋において落橋防止対策は、支承の移動制限装置、桁かかり長の確保、桁間連結装置の設置により行われている。その内、桁間連結装置はタイバー形式（所謂、眼鏡タイプ）が大部分を占めている。これは、桁遊間が拡がる場合に隣接する桁の重量を利用して落橋を防止するように設計されている（図-4.2.15参照）。

桁間連結装置の損傷は、桁遊間が拡がろうとした結果、桁間連結装置取付け部の主桁ウェブそのものが引きちぎれたもの、逆に、桁遊間が狭まろうとした結果、桁間連結装置取付け部の主桁ウェブが座屈していたものもある。また、桁間連結装置連結板にはほとんど変形はないが、連結用ピンが折損しているものがあり、橋軸直角方向の動きの関与を示唆

している。さらに、隣接する桁が橋軸方向、直角方向に相対的に移動することにより、連結板が面外に変形するとともに連結用ピンも大きく曲がっている例などである。
