報告：「新しい耐震設計の考え方」
－兵庫県南部地震により被災した道路橋の復旧に係わる仕様
(復旧仕様)とその準用について－

報告者：土木研究所耐震研究室
運上 茂樹

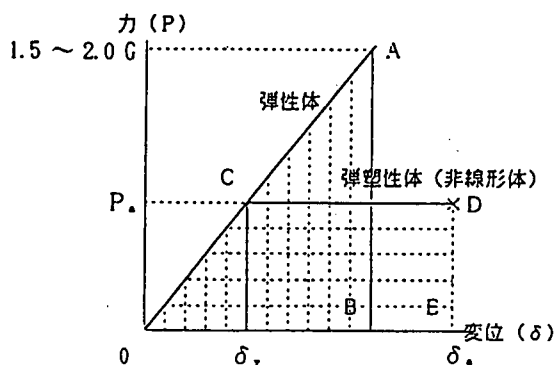
図 弾性体と弾塑性体のP～ δ 関係

μ ; 許容塑性率 ≤ 8.0 （下図参照）

$Kh / \sqrt{(2\mu - 1)}$; 等価水平震度

$$\mu = \delta_s / \delta$$

四角形OCDE \geq 三角形OAB であれば、
1.5～2.0Gに相当する地震力に耐えられる。

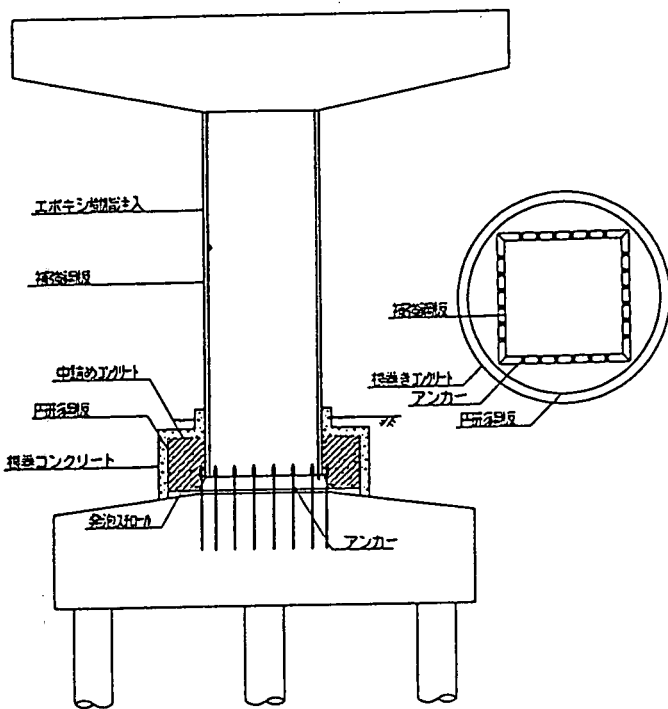
陸上部RC矩形橋脚の補強概念図

街路上で車線規制を行いながら施工する区間がかなりあるが、この場合、鋼板の現場溶接や、アンカー鉄筋の定着などに時間を要するため、これらの効率化を検討する必要がある。また、橋脚によっては鋼板の巻き立てが難しいものもあるため、炭素繊維による補強等も検討していく必要がある（ただし、炭素繊維による補強はじん性を考慮した設計法がまだ確立されていない）。

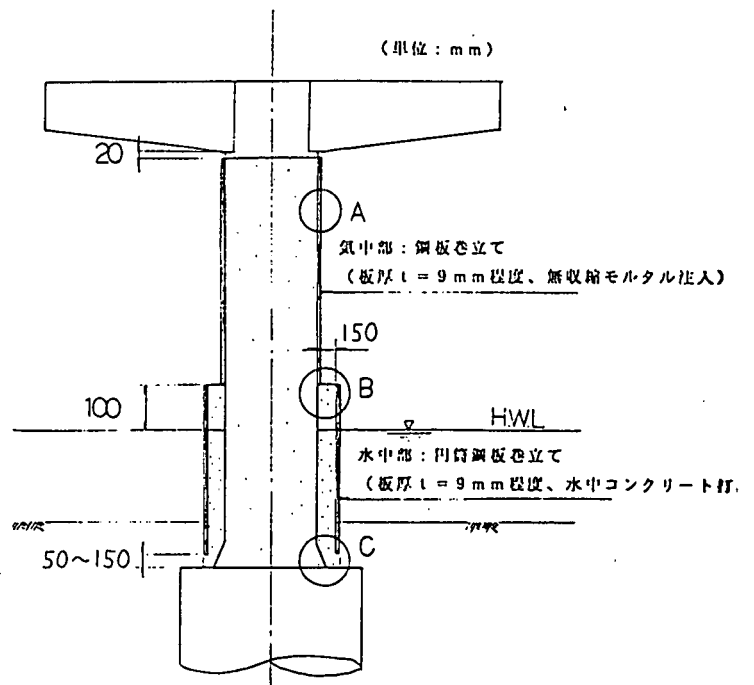
河川内RC円形橋脚の補強概念図

河川内の橋脚について陸上の橋脚と同一な補強法を行おうとすると、締切りによるドライアップが必要となり、工期および工費とも問題が生じる。これについては水面上の作業構台で筒状の補強鋼板を組み立て、これを水面下に降ろし、橋脚との隙間にコンクリートを充填する工法を考えている。

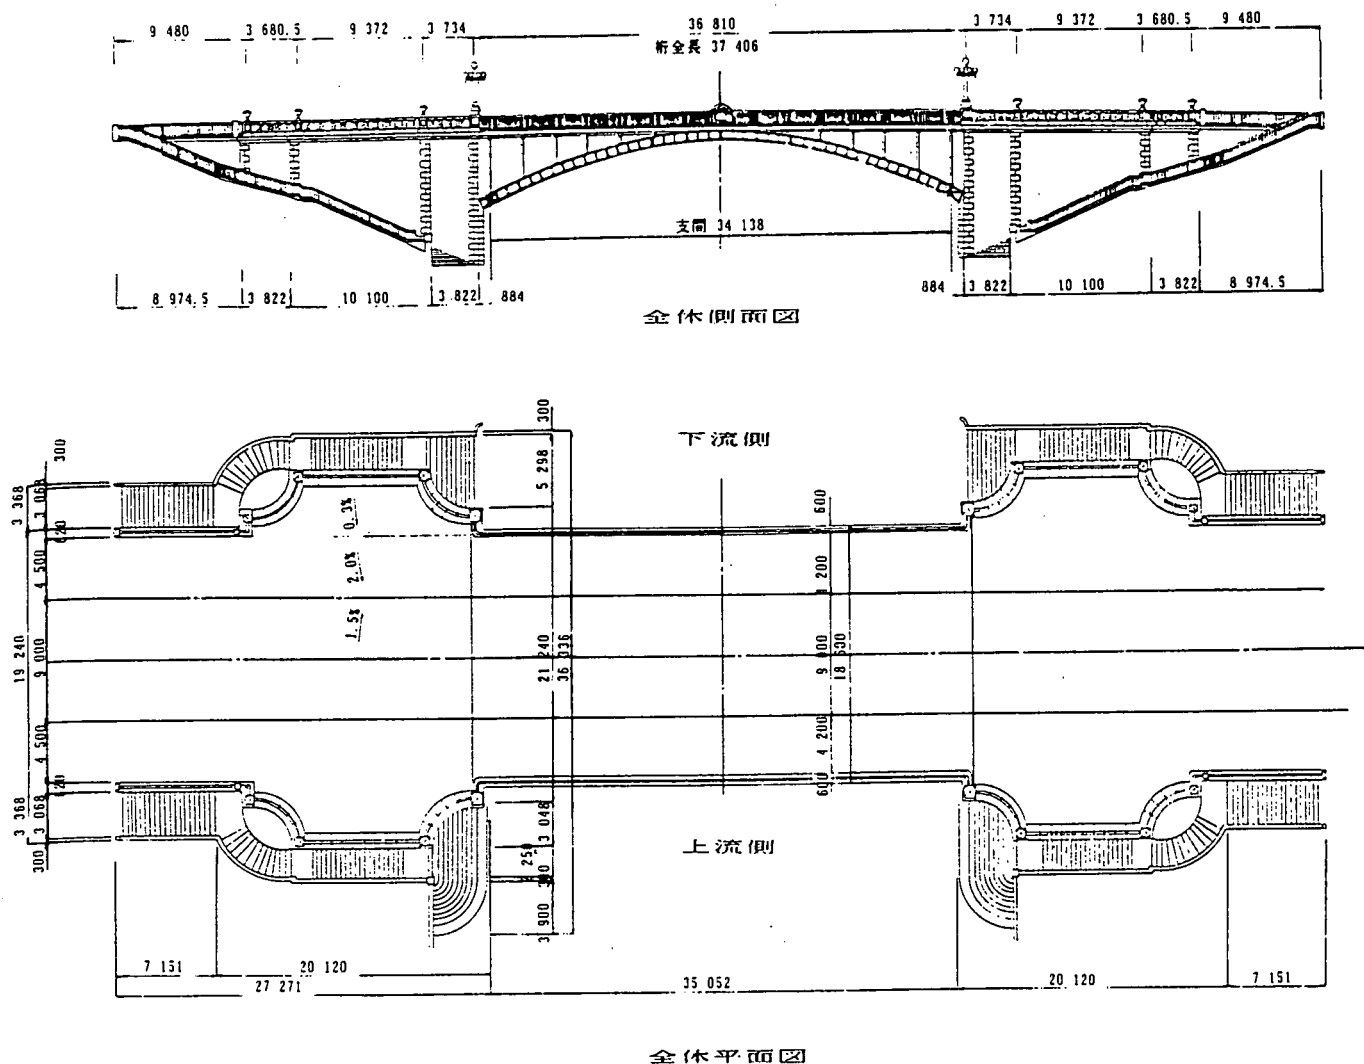
図 - 1 長池見附橋の全体図（文献1より転載）

cm²) 相当のものであることが判明した。四谷から多摩ニュータウンへの移設に当たっては、詳細な設計計算が行われた [文献 1]。図 - 1 は一般図である。上部工については、設計条件は、表 - 1 の通りであり、「道路橋示方書同解説 平成 2 年度版 (以下「道示 H2」)」が用いられている。この結果を用いて、新橋の設計が行われた。表 - 2 は部材の応力度照査の一部であるが、アーチ・リブのスパンの 1/4 点での実圧縮応力度が 863kg/cm² と、1400kg/cm² の許容値に対して十分に余裕のある設計になっている。

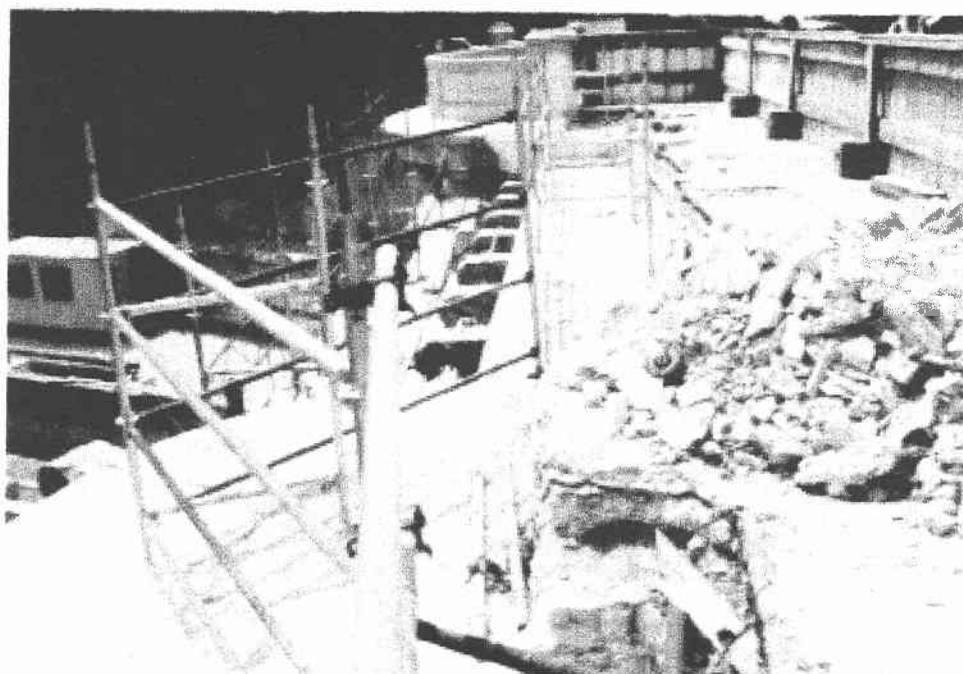
写真-1 ボン・ヌフの工事

ヨーロッパの文化財としての橋梁の補強の原則は、①凍結保存や移設保存は全く例外であり、基本的には現在位置で供用しながら保存する。②このため、構造の劣化に対しては内部の補強を行い、外観は変更しないのを原則とする。たとえば、パリのロワイヤル橋は、一旦、表面の石積みを移設し、内部をコンクリートと鉄筋で補強し、再度石積みを工事前の状態に復旧した。写真-1はこの夏行われたボン・ヌフの美化工事（表面の汚れ除去）に伴って行われた高欄部分の工事で、一部新しい石材が用いられていた。写真-2は、①の現地保存の究極の事例で、これ程徹底した例はフランスでも初めてのものであるが、マコンの石橋の撤去（河川の拡幅による大規模船舶の航路確保が目的）問題の解決策である。すなわち、ソーヌ川の右岸の歴史的市街区に指定されマコンの旧市街と石橋の全体を保存するため左岸側に5kmにわたって運河を掘っている。

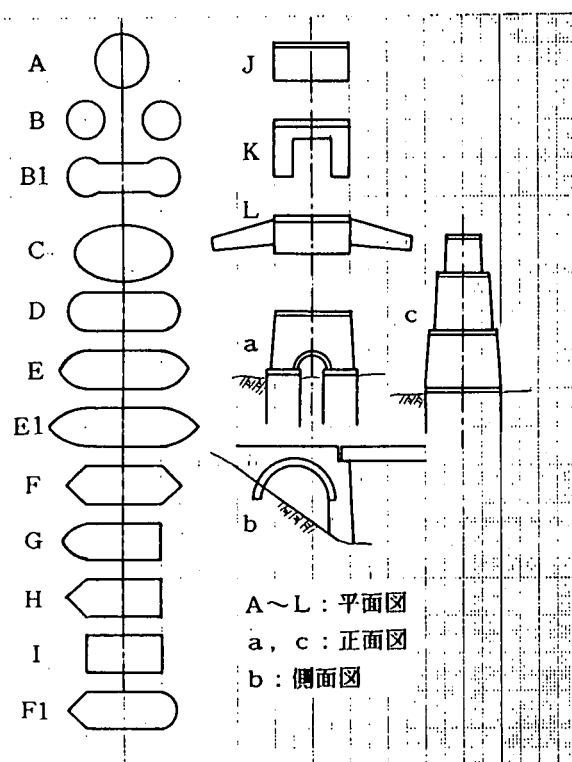
図1 橋脚・橋台の断面、形態（著者）

煉瓦造・石造橋脚・橋台の断面・形態

図1に示すような様々な形がある。
