空撮ハイビジョン映像を用いた 兵庫県南部地震による建物被害の目視判読

空撮映像から確認可能な被害情報の精度を把握することを目的に、兵庫県南部地震による建物被害について空撮ハイビジョン映像を用いた目視判読を行った。この際、木造、非木造という建物構造の違いが判読結果に与える影響と、判読者の違いが判読結果に与える影響について検討した。結果の検証には、建物1棟ごとの地上調査データと、この調査で撮影された被害写真を利用した。この結果、木造建物の比較的大きな被害の有無については個人差および判読時間の影響を受けず、概ね判読が可能であることが明らかになった。一方、非木造建物の場合は、大きな被害を受けた建物であっても建物全体に変形を及ぼす倒壊あるいは傾斜が少ないことから、木造建物と比べて空撮映像からの被害把握が困難であった。

VISUAL DETECTION OF BUILDING DAMAGE DUE TO THE 1995 HYOGOKEN-NANBU EARTHQUAKE USING AERIAL HDTV IMAGES

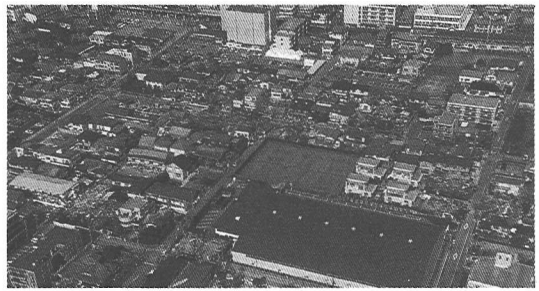
図-4 空撮画像の例 (木造建物の被害判読地域)

判読地域の約0.97km²に対し53カットであった。これらのファイルは、画像サイズが1920×1035 pixelのビットマップ形式で、通常のパソコンでの閲覧と解析が可能である。図-4にハイビジョン画像の例を示す。画像の地上分解能は画像下部で約9cm、画像上部で約17cmである。

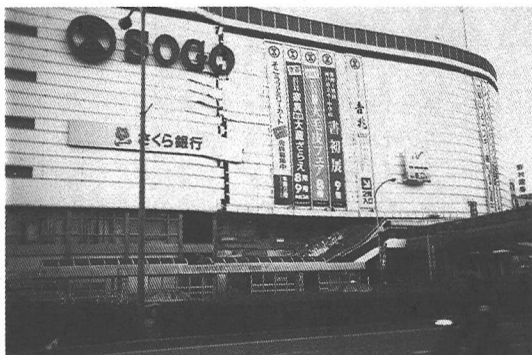
図-16 空撮映像からの目視判読で被害の確認が不可能な建物の例

空撮映像

地上写真

次に、地上被害写真を利用して、地上調査2に基づく“倒壊”や“大破”建物で、目視により“被害無し”と誤判読した建物の確認を行った。図-16に使用した画像例を示す。建物の2階部分が層崩壊したにもかかわらず、空撮映像からでは被害を確認することができない。このように大きな被害であるにもかかわらず被害判読が困難な建物では、撮影方向とは異なる面での被害や建物下部や中間層での被害が多い。この他にも、建物内部の構造部材の破壊なども判読精度を低下させる要因である。
