## 阪神・淡路大震災に伴う復旧支援と震災対策に関するアンケート調査

鳥取大学工学部 正会員 ○野田 茂  
(株) マエダ 正会員 西村和之

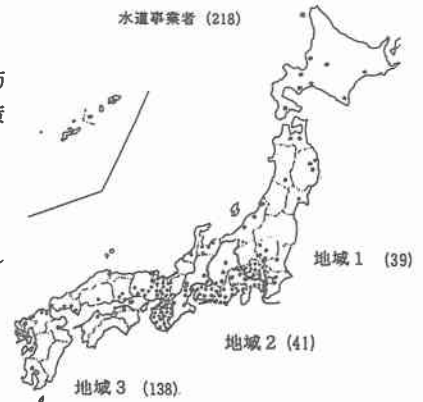
図1 アンケートに回答した水道事業者

調査票は、都市ガス155、水道306と下水道121の総数582事業者に郵送した。調査期間は、兵庫県南部地震の1周年記念日を含め、平成7年12月20日から平成8年1月20日とした。382事業者から回答が寄せられた。回答のあった水道事業者の分布を図1に示す。回収率は、全事業者で65.6%、都市ガス事業者で52.9%（回答事業者数84）、水道事業者で71.2%（218）、下水道事業者で66.1%（80）であった。

地域別の割合を見るため、図1に示すように、3つの地域に事業者を分類した。すなわち、地域1は関東以北で地震活動度の比較的高い地域、地域2は中部地方の特定地域、地域3は関西以西で地震活動度の低い地域である。図2を見ると、これまで多くの震災に遭遇したことのある地域1の復旧経験者が多い。都市ガス事業者は、耐震対策が進んでおり、多くの震災で貴重な教訓を得てきた。その結果が図に反映されている。地域3の事業者の多くは復旧活動に未経験であった。
