空撮映像目視判読による地震被害建物の抽出に関する精度検証

兵庫県南部地震による建物の被害状況について、地震後の空撮映像を利用した複数人による目視被害判読を行い、判読者の違いが建物被害抽出結果に与える影響について検討を行った。空撮映像はハイビジョンカメラにより上空から斜め下方を撮影したものを使用した。結果の評価には、建物1棟ごとの被災度調査データと、被害地上写真を利用した。この結果、被害の有無については、個人差および判読時間の影響を受けず、概ね同程度の抽出が可能であることが解った。ただし倒壊建物の抽出を行う場合には、判読者の個人差の影響が顕著であり、空撮映像上での倒壊判読基準の統一が必要であることが明らかとなった。

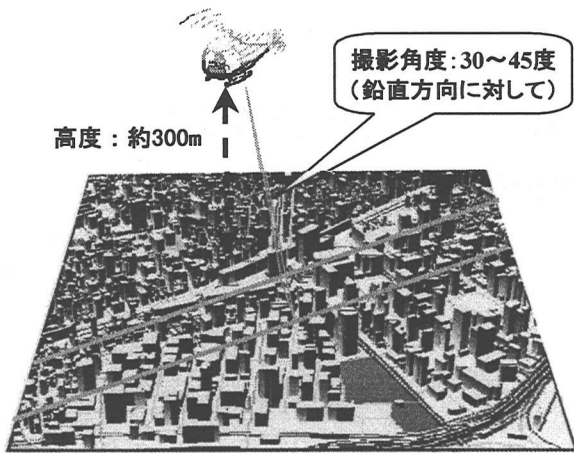
図-1 空撮映像の撮影方法

影した膨大な記録の一部である。本映像はヘリコプター搭載ハイビジョン空撮システムにより撮影したもので、従来の NTSC 方式の映像に比して、高画質で詳細な情報を得ることが可能であり、図-1 に示すように上空から斜め下方に向かって撮影したものである。本研究では、この映像の中から被害判読エリアの画像を 1035×1920pixel のビットマップファイル（以下 BMP ファイル）に変換し、パソコンを用いて目視により被害の判読を行った。使用した画像例を写真-1 に示す。

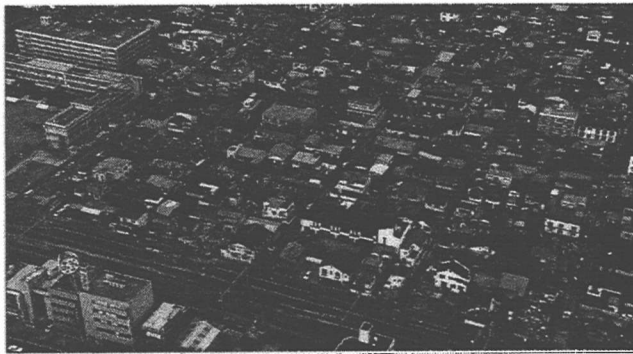
写真-1 空撮 BMP ファイル画像の例

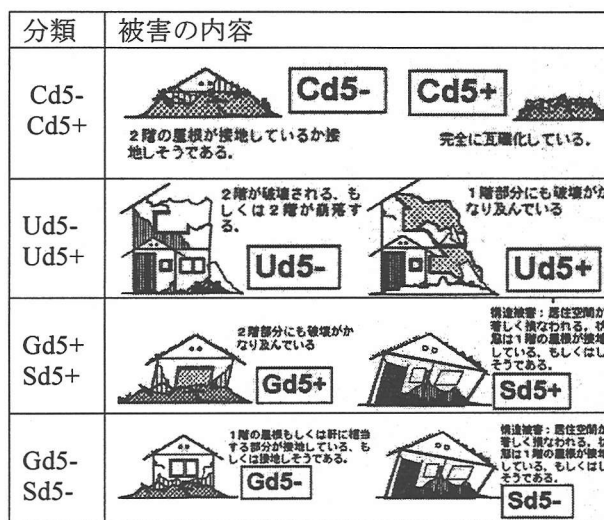
図-6 倒壊被害の細分類⁴⁾

そこで、倒壊被害の中でもその被害内容に着目し、倒壊判定の難易度について検討を行った。図-6 は、前述の木造建物の被害パターンから D5 分類を抜粋したものである。次に同図に示す被害分類と、27 棟の倒壊建物を適正に判定した人数と
