(17) 宅地擁壁老朽化変状等の耐震診断技術に関する研究

千代田コンサルタント 正会員 橋本 隆雄

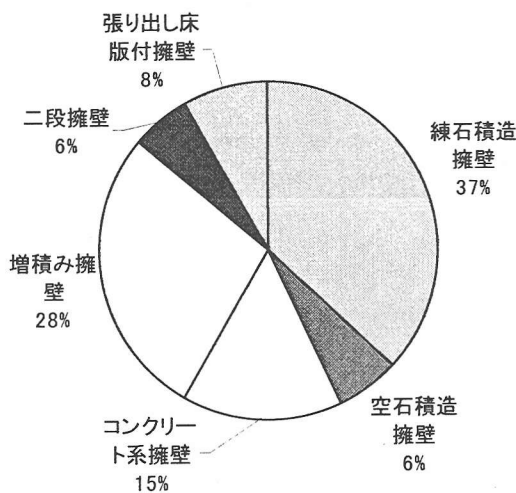
図-1 は、兵庫県南部地震での宅地擁壁の被害種別分類⁸⁾で、練石積造擁壁が 37%、増積み擁壁が 28%、コンクリート系擁壁が 15%となっている。一方、図-2 は、今回の宅地擁壁老朽化調査結果での練石積造擁壁が 40%と同一の値に対し、増積み擁壁が 9%と少なく、コンクリート系擁壁が 32%と非常に多くなっている。

図-1 兵庫県南部地震による宅地擁壁種別分類⁸⁾ 図-2 宅地擁壁老朽化調査による種別分類

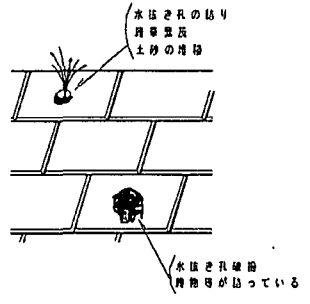
現象の説明	表面が摩耗・劣化している。破損も目立つ。	空石積に横亀裂を生じ、その一部に抜け石等が見られる。	前壁背面の土圧により空石積が、ほらみ、崩壊に至る。
想定原因	年数かたち、老朽化し、石の強度が低下している。	背面の砂層等に地下水が浸透することにより膨張して積石を押し出す。	背面土に雨水や地下水が浸透し、単位体積重量の増大、内部摩擦角の減少等により土圧が増大する。進行性であれば危険なので取り壊し、改修等を要する。
排水施設の変状

現象の説明	天端排水溝にずれ、欠損がある。又は天端背面にクラックが見られる。	左に加え、擁壁のクラック又は目地からの湧水があり、天端には小陥没も見られる。	左に加え、水抜き孔の詰り、破損があり、排水機能が失われている。

排水施設が完備されていても、それが十分機能していない場合には、排水施設がない状態と同様であると判断した。小変状とは、天端排水溝のズレ、欠損等の表面排水の障害をいい、中変状とは、小変状に加え宅地擁壁のクラックまたは目地からの湧水、天端には小陥没も見られる状態をいう。また、大変状とは、中変状に加えさらに、水抜孔の詰まり、破損があり排水機能が失われている状態をいう。
