## 空中写真を用いた発災直後における道路交通状況に関する分析

### Analysis on Road Traffic Condition Immediately After the Hanshin-Awaji Earthquake Using Aerial Photographs

立命館大学工学部 塚口博司\*  
前田道路(株) 川村智司\*\*  
アジア航測(株) 中辻清恵\*\*\*  
アジア航測(株) 戸谷哲男\*\*\*

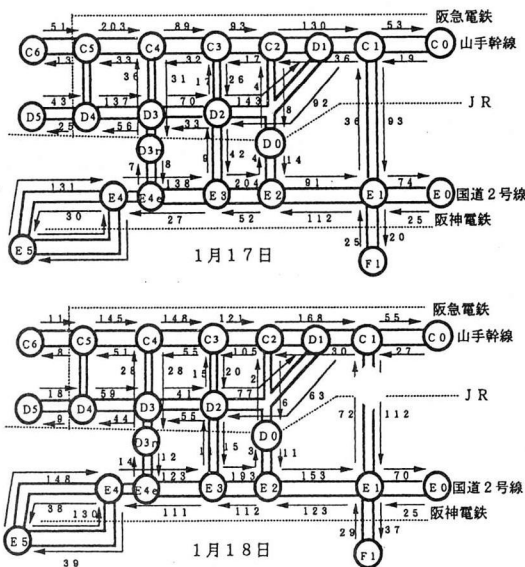
図-4 全車両台数

よび18日について示したものが図-4である。これを各道路区間ごとに詳しく示すと図-5のようである。
