## 航空写真を用いた道路被災状況の把握に関する一考察

*The analysis of damage degree of road due to the South Hyogo Earthquake by using air-photos*

The present paper discusses the usefulness of air-photo survey about road damage by the South Hyogo Earthquake in 1995. It analyzes the relation between damage degree and road width or road-surrounding conditions. The analysis was carried out for the Higashi-Nada district of Kobe City. Two kinds of data obtained from in-situ field survey and air-photo were used for the analysis. Comparing with those data, the limitance and usefulness of the analysis by air-photo are discussed. The results say that air-photo survey can give rough information about passability of road, but, it can not make clear the impassability of road if the damage is relatively slight.

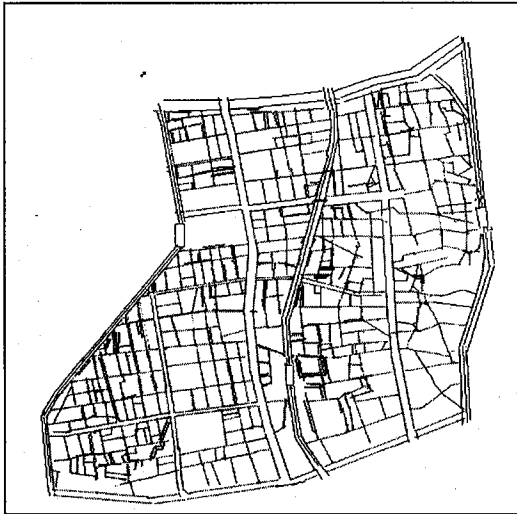
図-11 通行止区間

図-11は、航空写真調査の結果を用いた神戸市東灘区住吉地区における、通行止発生区間を図示したものである。航空写真調査は通行止発生区間の把握に関して信頼性が高く、このような地図の作成によ

り、震災後早急に通行止区間を調査し伝達することが可能である。地図は非常に簡略なものであるが、実際には、航空写真から読みとれる周辺の状況も加え、震災時の緊急道路被災状況地図の作成が可能であると考えられる。
