I-B 94 兵庫県南部地震－初期鉛直動の証言について

大阪市立大学工学部 正会員 小林 治俊  
 大阪市立大学工学部 フェロー 園田恵一郎  
 中央競馬会 永野 圭

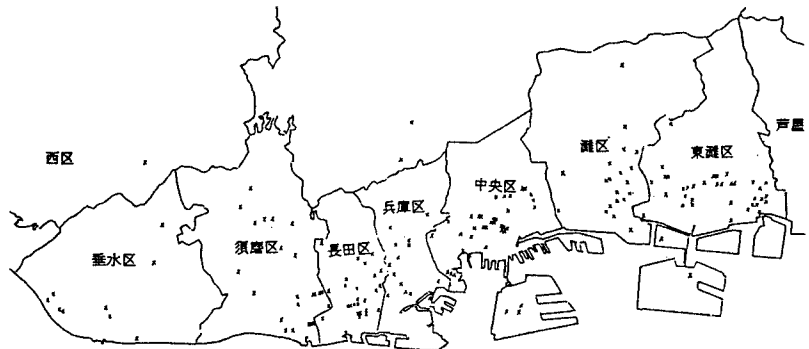
本調査で突き上げ証言を得た地点を地図上にプロットしたものが図-3である。ばらつきもあるものの、これらの地点は震度7と認定された「震災の帯」地域を包含した分布を示している。

図-3 突き上げるような揺れの証言分布（神戸市）
