I - B 324

阪神・淡路大震災におけるライフラインの復旧過程と生活支障の GIS 分析

大阪ガス株式会社	正会員	小川安雄	広島工業大学工学部	正会員	岩井 哲
京都大学防災研究所	フェロー	亀田弘行	神戸市水道局		松下 眞
岐阜大学工学部	正会員	能島暢呂			
大阪ガス株式会社	正会員	藤田裕介	神戸市水道局		橋上重弘

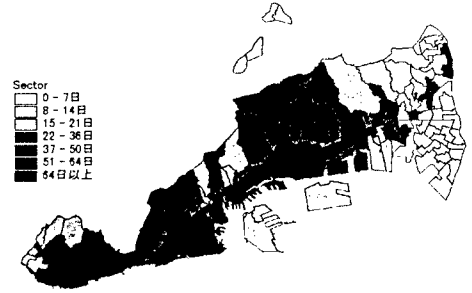
図4 ガスの修繕開始までの日数

ガスは閉栓作業を含めた復旧作業を地震当日から開始し、約1週間後から供給再開した。復旧活動は西宮市ならびに神戸市西部の被災地域周辺から中心部に向かって行われた(図4)。ガスは復旧完了したセクターと隣接するセクターから順次、復旧が行われた。初めに復旧を開始した西宮市ではガス管内に水が入った地域もあり、より早く復旧するため復旧戦略・方法を改良していった。そのため他地区の復旧期間は短縮された。また、ガス管路は道路下に埋設されているため、その復旧には建物倒壊や通行不能等が影響している(図5, 6)。上水道とガスの復旧過程を比較すると、ガスは保安の確保のための点検作業に日数がかかり、上水道の復旧日数に比べ1ヶ月程の差があったこと、両方で復旧戦略に違いが現れていること、などが認められる。
