# 既設基礎の耐震補強に関する検討（その6）

## パイルベント耐震補強SSP工法の実証実験他

(株)白石 正会員 秋山貞夫 正会員 大石雅彦 天野 明  
建設省土木研究所 正会員 福井次郎 正会員 西谷雅弘

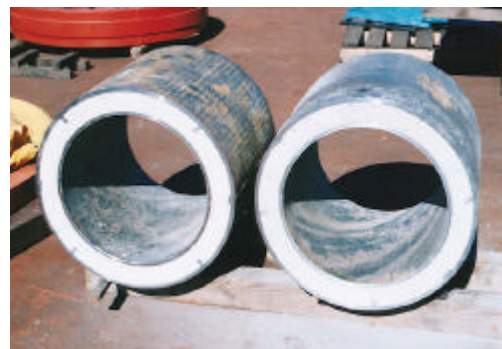
写真 - 2

実験は [組立 溶接 圧入 装置盛換] を繰り返し、所定の位置まで圧入後 [スライム処理 内部洗浄 無収縮不分離モルタル充填] の手順で行った。実験終了後補強された杭を引き抜き、モルタル充填程度・真円度の確認と後日予定しているせん断・曲げ耐力試験の試験体 (写真 2) とした。

材料は無収縮モルタル (プレミックス) にセルローズ系の増粘剤を加えたものを現場練し、ポンプ圧送の水中コンクリート打設方式で行った。配合を表 - 1 に示す。充填状況は写真 2 に示すとおり 1 ~ 2 mm 程度の誤差で良好であった。
