地理情報システムを用いた兵庫県南部地震による道路ネットワークの被災状況分析

An Analysis of Damage to the Road Network in Hyougoken-Nanbu Earthquake using a Geographical Information System

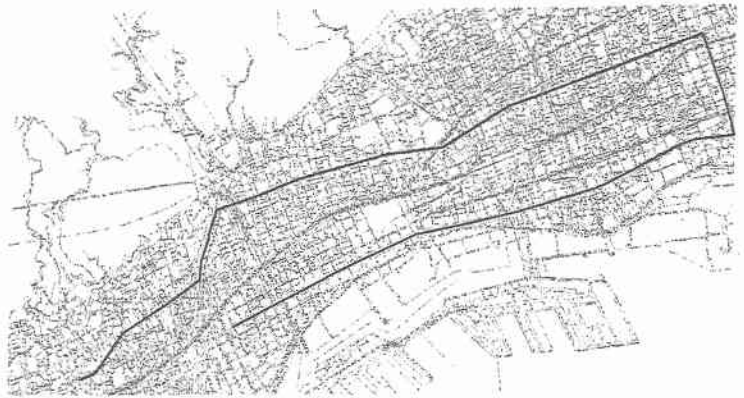
図-5 震災直後の最短経路

災害に強い道路の設定手法の検討に役立てるために、被災後の各時点において物資輸送路として有効であった道路ネットワークや、最短の輸送経路などを探索・表示する機能について検討を行った。物資輸送路の条件として、①震災後の経過日数、②道路種別、③道路幅員、④車線規制、⑤車両規制の各条件を設定し、その条件を満たす道路ネットワークから最短経路を探索し、表示を行った。最短経路の表示例を図-5、6に示す。表示例は、防災拠点である兵庫県庁西庁舎から避難場所の小野柄小学校までの最短経路を、道路種別が都道府県道以上で車道幅員5.5m以上、規制は全ての規制を考慮するという設定条件の下で検討したケースを示したものである。図-5は震災直後の時点での最短輸送経路で、図-6は震災後160日経過した時点での最短輸送経路となっている。両図を比較すると、震災後5ヶ月後までは約10km程度迂回する必要があることが分かる。これは、新神戸停車場線において149日間車線規制が実施されていたためと考えられる。
