# 震災時における避難所への救援物資輸送の実態について\*

Analysis of Relief Goods Transportation to Shelters  
in the Great Hansin-Awaji Earthquake

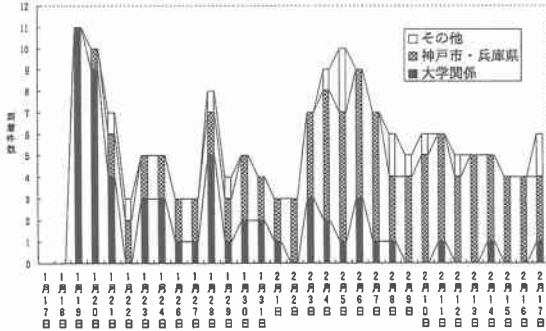
図-2 救援物資の日別の到着件数

救援物資の発送者と到着日を示したのが図-2である。これによると、地震直後の17日、18日には救援物資は全く到着しておらず、救援物資輸送の立ち後れがみられる。そして、19日からは主として他大学等より救援物資が続々と運ばれてきており、19日にはピークを迎える。神戸市からの救援物資が届いたのは1月20

日が最初であり、以後21日より朝食(パン・牛乳)と夕食(弁当)の定期供給が開始されている。2月の第1週ごろまでは、日によって救援物資の到着件数に変動が見られたが、2月7日以降は、他大学からの救援がほぼ終了し、平均して1日当たり5.4回程度(主として行政による)となり、規則性がみられるようになった。

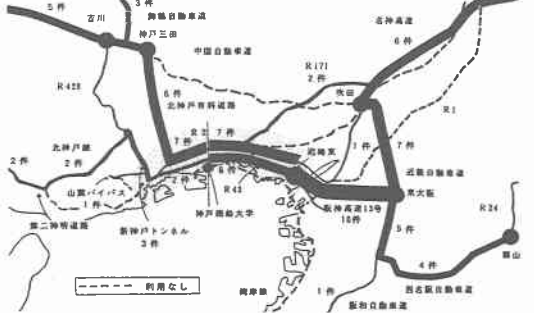
図-5 救援物資の輸送経路

救援車両が利用した道路の利用頻度を示したものが図-5である。なお、これらのトラックは全て、救援車両であることを示す通行標章や横断幕を掲出していた。この図より、主たる輸送経路として以下の経路が挙げられる。

①東方面からは、名神高速道路や西名阪自動車道から、近畿自動車・阪神高速13号を經由して、阪神高速道路3号(緊急輸送の輸送路に指定されていた)を尼崎東インターで降りる経路。

り阪神高速北神戸線に入り、新神戸トンネルを利用する経路。

③北方面からは、舞鶴自動車道を経て、北神戸有料道路から六甲トンネルを利用する経路。

また、本学への最後のアクセス路としては、いずれの経路も、国道2号、国道43号が利用されたが、東からは国道2号・43号とも同程度の利用頻度であるのに対して、西からは2号線の利用頻度が高くなっている。

図-6は、被災地域内における本学への救援物資輸送の平均輸送速度を、直後3日間、4日目以降1週間以内、8日目以降1ヶ月以内の各期間ごとに示したものである(ここで被災地域内は、図-5に示した網掛け部分の範囲とした)。これによると、地震直後3日間の平均輸送速度は4.93km/hであり、その後時間経過とともに、7.25km/h、8.4km/hと順に上昇している。しかしながら、通常よりも極めて平均走行速度が低下していた状況がわかる。
