神奈川県内（横浜市を除く）の近代土木遺産調査について

Civil Engineering Heritage in Kanagawa Prefecture(except Yokohama City)

概要

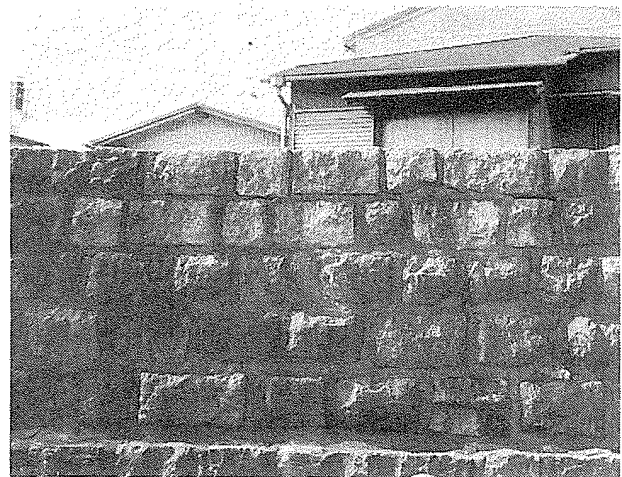
写真—2 本町の石積護岸—間知石
整層積 (撮影：昌子住江)

この護岸は小田原市本町にあり竣工碑を見ると、延長第1回法高18尺3寸（明治36年7月竣工）、第2回直立3尺8寸（明治38年8月竣工）、第3回直立2尺4寸（大正2年7月竣工）、総高24尺5寸とある。石積は写真一2の間知石整層積、そして写真一3の野面石乱層練積の部分とがある。現況としては海岸線を西湘バイパスが通っており、バイパスが護岸の役目を果たしているため、機能的には停止している。バイパスと護岸の間は幅約5mの広場として整地され、いくつかの遊戯施設が設けられている。しかし、護岸自体は石積が一部崩壊している箇所もあり放置されている。
