## 千年前の地震と津波による多賀城地方への影響について

東北学院大学○正会員 河野幸夫  
 東北大学 正会員 今村文彦  
 東北大学 箕浦幸治

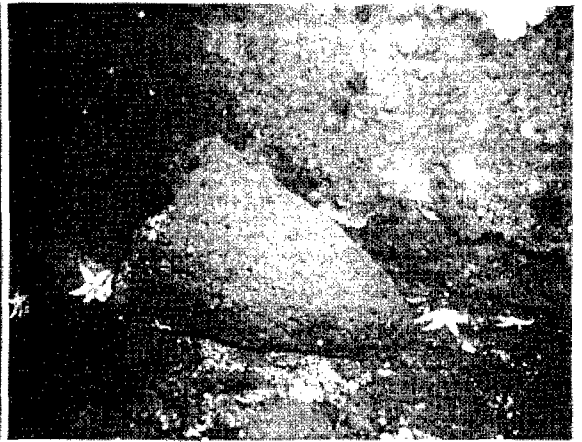
写真二 大根大明神の御神体の一部

5. 海底調査より、大根大明神を祭ったと思われる祠と御神体と思われる石が発見された。
