# 兵庫県南部地震ガス導管被害の 要因分析 GIS システムの構築

兵庫県南部地震による埋設ガス管の被害状況とその要因を分析するための GIS システムを構築した。システムに取り込んだデータは、当時のガス管の埋設状況(管種、管径、埋設年など)と被害状況(場所、被害形態など)、および被害の要因となる液化化、活断層、地震動、地盤条件(地形・地質、微地形、旧地形、造成地など)等の情報である。システムには、これらの情報を重ね合わせて被害の発生状況を概観し、限られた領域でなく全体的な視野から被害の特徴を把握し、その関連性をパターン化して数量的に抽出する機能を付加した。また、一時的なものでなく将来の地震対策にも応用できることを念頭においた。本文では、システム構築の内容を事例をまじえて紹介する。

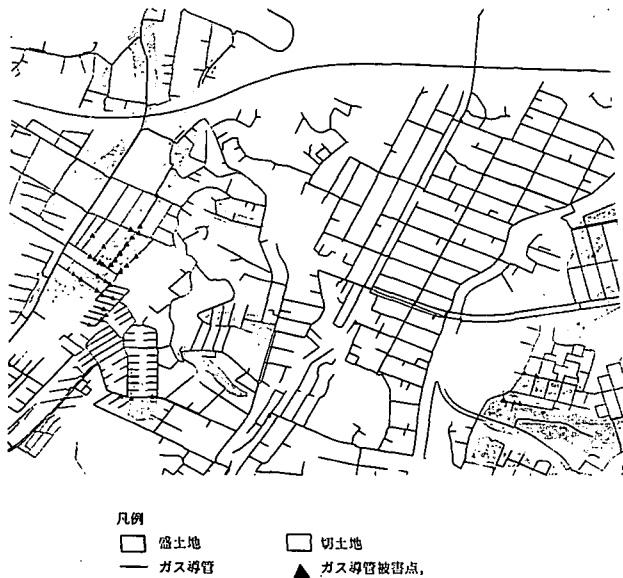
図-4 切土・盛土造成地と被害の相関

図-4には、神戸市須磨区での切土盛土造成地とガス管被害の相関の一例を示す。ガス管はこの地区内でほぼ均等に埋設されているが、被害は切土盛土の造成地内の特に境界部あたりに集中していることがわかる。

これらの事例のように、ガス管の被害分布は地盤条件等との関連性が高いことがうかがえる。今後は、概観して浮かび上がったこれらの特徴を、被害率等に数量化してまとめる予定である。

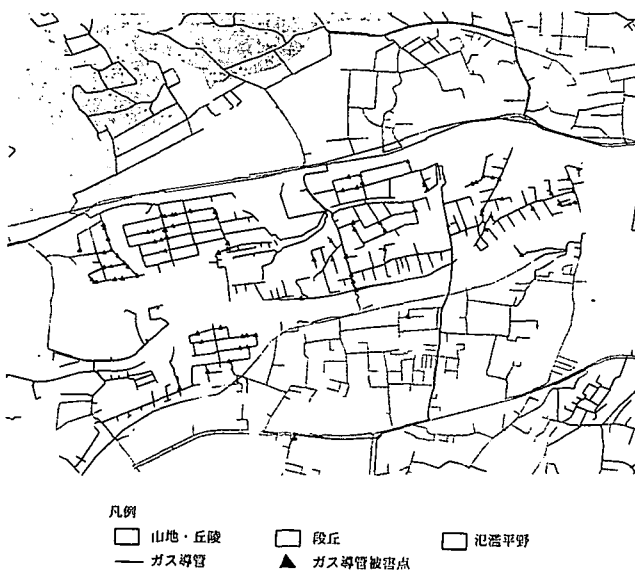
図-5 微地形と被害の相関

図-5には、宝塚市南花屋敷付近の微地形とガス管被害の相関を示す。この付近はねじ管がほぼ均等に埋設されているが、被害の多くは、山地、丘陵、段丘、扇状地といった地盤のよい微地形に挟まれた氾濫平野部で発生している。他の地区の氾濫平野では、このように被害が集中する傾向がないことから、山地、丘陵、段丘、扇状地といった地盤のよい微地形に挟まれた状況が被害を集中させる要因になったと考えられる。
